Tilstandsrapport

📍 Blomsterstykket 47 , 1390 VOLLEN

Befaringsdato: 23.04.2026

Rekkehus - Byggeår: 2012

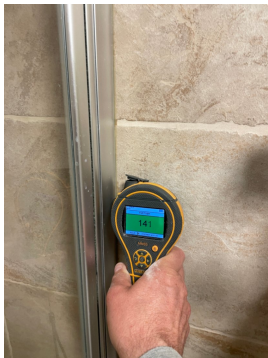
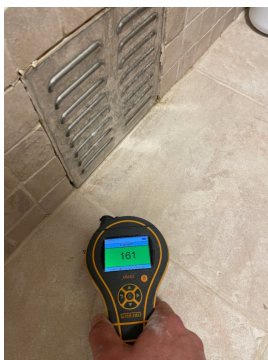
Hulltaking er ikke foretatt da det ikke er fysisk mulig pga tilliggende konstruksjoner. Våtzone dusj og vask ligger mot yttervegg Det er foretatt inspeksjon via stakeluke hvor det avdekkes våtromsplater bak fliser. Fuktmåling på overflater er foretatt uten tegn til avvik, men dette er en metode som kan avvike da måleinstrumentet kan gi utslag på materialer som leder strøm som f.eks. varmekabler, armeringsjern etc.

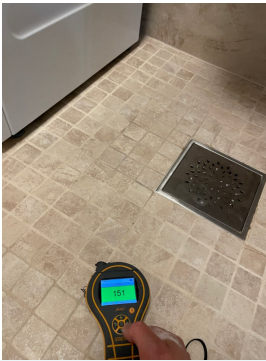
Hullboring er ansett som unødig på et vaskerom i den grad det ikke er fritt vann på vegger eller gulv. Ingen underliggende konstruksjoner da våtrommet ligger i underetasjen.

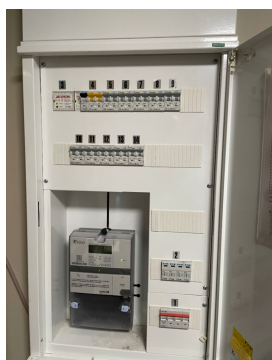
-El-anlegg er kun beskrevet ikke kontrollert. Varmekabler, lamper, lys og andre elektriske komponenter er ikke funksjonstestet. Downlights/lys ikke demontert for kontroll. Avvik kan forekomme.

Elektrisk anlegg fremstår i ok tilstand, jeg er ikke fagmann for feltet og anbefaler på generelt grunnlag at elektriker vurderer slike anlegg.
