# Tilstandsrapport

Enebolig med garasje

Skogvegen 2, 7653 VERDAL

Befaringsdato: 05.09.2025

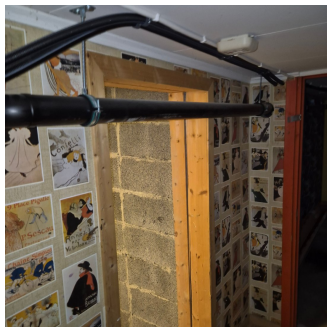
## TG 2 Ventilasjon

Boligen har naturlig ventilasjon, samt mekanisk avtrekk fra bad.
