# Tilstandsrapport

Enebolig

Rådyrfaret 35, 1781 HALDEN

Oppdragsnr.: 12218-1286

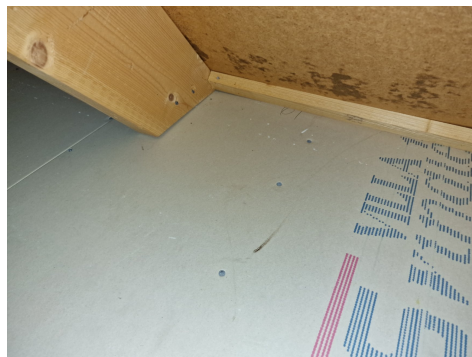
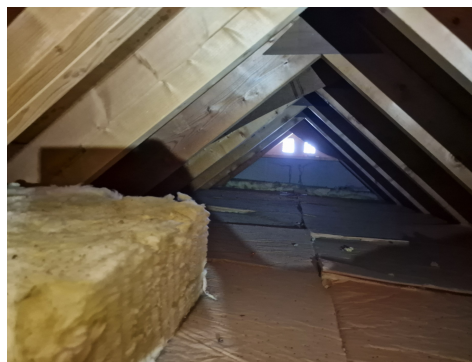
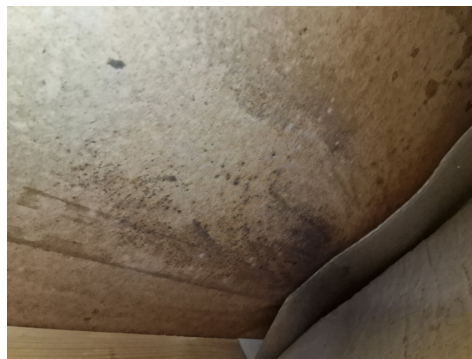
## TG 2 Takkonstruksjon/Loft

Lokale utbedringer må beregnes. Kostnadsestimat er beregnet basert på lokale utbedringer.  
Vinduer bør beregnes skiftet ut på sikt.

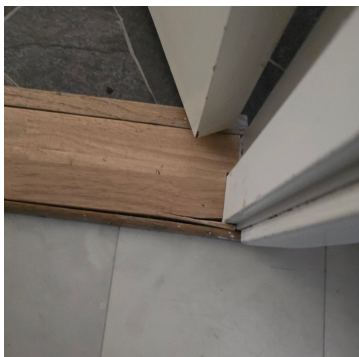
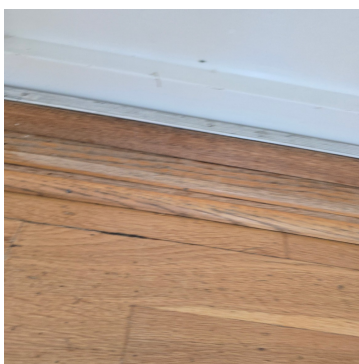
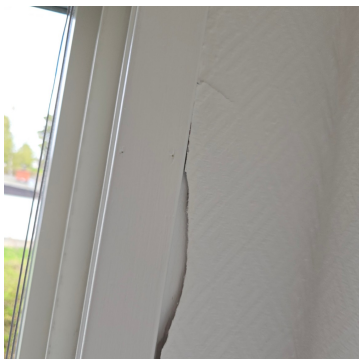
## ! TG 3 Etasjeskille/gulv mot grunn

Trebjelkelag i etasjeskillet mellom første og andre etasje.  
Hulldekker mellom kryprom og første etasje.  
Planavvik på 10-20 mm målt i stue i andre etasje, målt med laser over hele gulvet.  
Avviket er naturlig med tanke på alder og byggemåte.

Den innvendige boden er bygget på søyler. Det er synlige skjevheter og svikt i konstruksjonen. Bør utbedres og isoleres.  
Målt avvik mellom 10-20 mm på kontrollerte steder.

- Målt høydeforskjell på mellom 10 - 20 mm innenfor en lengde på 2 meter. Tilstandsgrad 2 gis med bakgrunn i standardens krav til godkjente måleavvik.

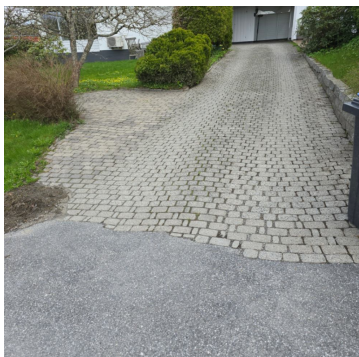
## **Utvendige vann- og avløpsledninger**

Avløpsrør av plast og vannledning av plast (PEL). Offentlig vann og avløp via private stikkledninger.
