**Salgsobjekt:** Enebolig  
**Eierform:** Eiet  
**Byggeår:** 1968 / 2000  
**BRA-i/BRA Total** 139/150 kvm  
**Tomtstr.:** 476.3 m<sup>2</sup>  
**Soverom:** 5  
**Gnr./bnr.** Gnr. 61, bnr. 384  
**Oppdragsnr.:** 1101230142

# Velholdt og innholdsrik enebolig på Låby

Befaringsdato: 24.04.2025

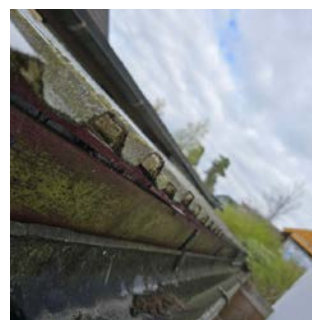
- Tiltak:

Det anbefales montering av manglende takrenner.

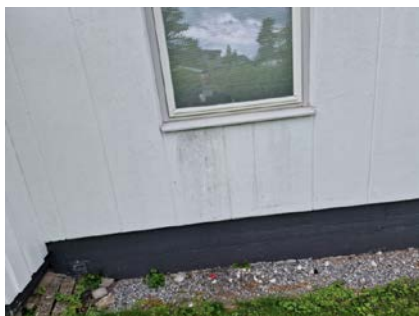
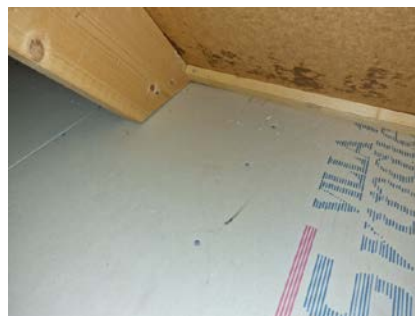
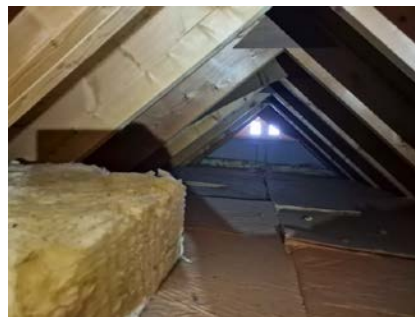
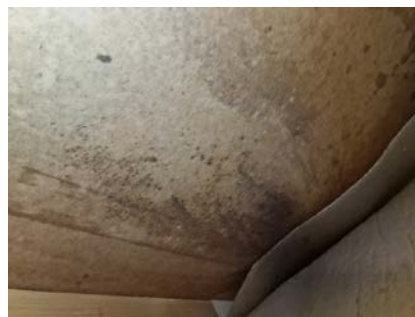
### TG 2 Veggkonstruksjon

- Det er påvist spredte råteskader i bordkledningen.
- Det er værslitt/oppsprukket trevirke/trepaneler.

Det er noe sprekkdannelser i utvendig puss og maling.  
Det er ikke montert musebånd i nedkant av trekledning.  
Råteskadet kledning er spesielt ved bod.

- Det må foretas tiltak for å lukke avviket.
- Råteskadet trekledning må skiftes ut.

Noe vedlikehold må beregnes. Musebånd bør monteres.

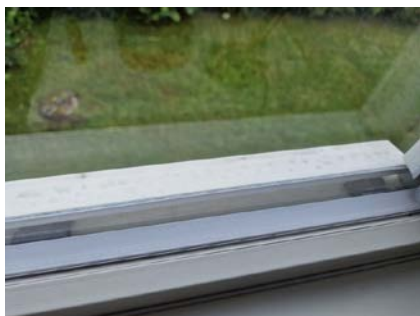
## ! TG 2 Dører

Inngangsdør i tre med lite glassfelt.  
Terrassedør i treverk med isolerglass. Døren er malt i senere tid.  
Det er montert en katteluke i terrassedøren.

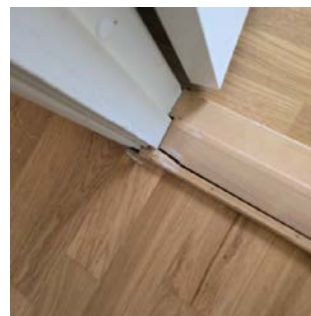
### ! TG 2 Overflater

Det er sprekke og løse terskler.

Terskler bør utbedres.

Jevnlig vedlikehold og oppgraderinger må beregnes.

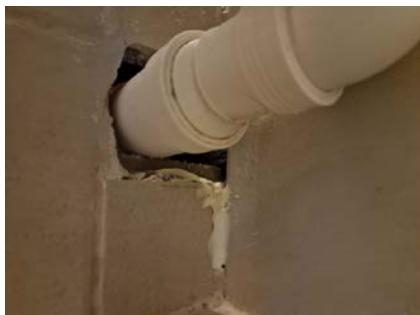
Vil kunne føre til fukt inn i vegg-konstruksjonen.

Utbedringer må beregnes.

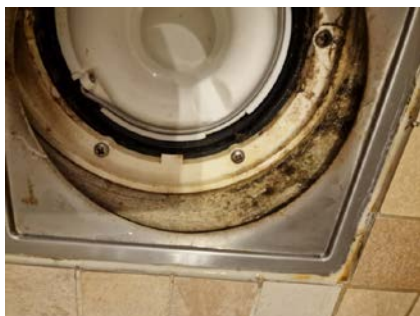
## TG 2 Overflater Gulv

- Det er påvist at noen fliser har bom (hulrom under).
- Det er påvist avvik i fallforhold til sluk i forhold til krav i forskrift på byggetidspunktet.

Det ble målt høye fuktindikasjoner i dusjnisen. Det var noe synlig fukt på gulv. Kan indikere fuktopptrekk i gulvet.

- Overvåk konstruksjonen jevnlig. For å få tilstandsgrad 0 eller 1 må løsningen utbedres, men tidspunktet for når dette er nødvendig er vanskelig å si noe om.

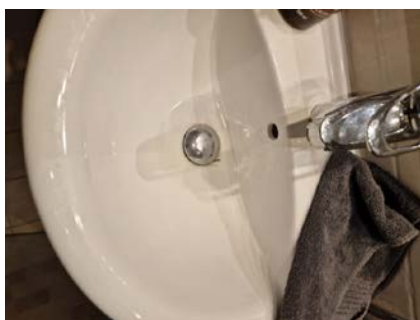
### Sanitærutstyr og innredning

- Det er ikke påvist tilfredsstillende løsning for å synliggjøre lekkasje fra innebygget systerne.

- Det må gjøres tiltak for å lukke avviket.

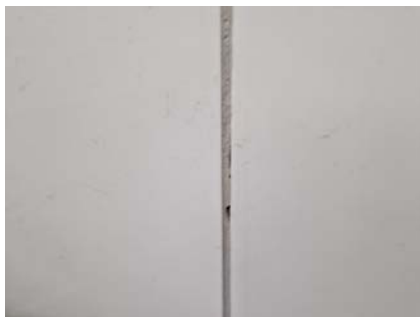
### Overflater Gulv

- Det er påvist at noen fliser har bom (hulrom under).
- Det er påvist avvik i fallforhold til sluk i forhold til krav i forskrift på byggetidspunktet.

- Overvåk tilstanden jevnlig. For å få tilstandsgrad 0 eller 1 må tettesjiktet skiftes ut, men tidspunktet for når dette er nødvendig er vanskelig å si noe om.
- Løsningen/utførelsen rundt rørgjennomføringer gir fare for fukt inn i konstruksjoner.

Tettesjikt må skiftes og dokumenteres for å oppnå dagens standard og krav. Dusjkabinett bør benyttes.

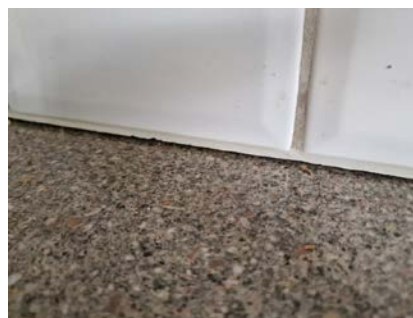
- Det er påvist skader/fuktskjolder i kjøkkengulvet.
- Det er påvist fuktskjolder i overflater.

Det er svelling i sokkel ved kjøleskap, samt i parkettgulv langs sokkel. Sprekker i fuge mellom benkeplate og fliser over benken. Noe mindre trapping i skjøter i benkeplaten. Det er en mindre avskalling på benkeskapet.

- Det er ikke behov for utbedringstiltak.

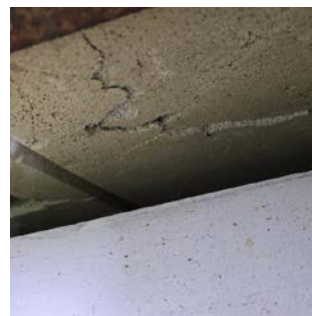
- Grunnmuren har sprekkeformasjoner.

- Lokal utbedring må utføres.

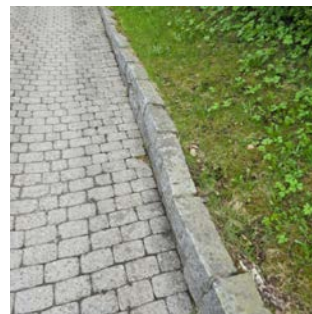
### TG 2 Forstøtningsmurer

Det er en støttemur av granittblokker i nabogrensen.

- Det er påvist mindre sprekker og/eller skjevheter i muren.

- Lokal utbedring må utføres.

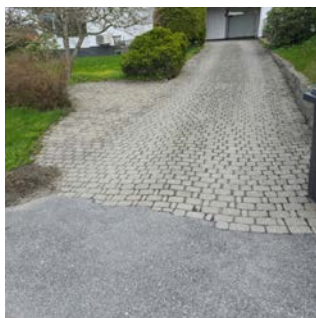
### TG 2 Terrengforhold

Tilnærmet flat tomt med steinlagt gårdsplass.

- Det bør foretas terrengjusteringer.
