Jenny Hansens vei 6, 1823 KNAPSTAD

**Familievennlig enebolig sentralt  
på Knapstad - Gangavstand til  
skole, barnehage og tog (ca. 30  
min til Oslo S)**

# Tilstandsrapport

## ENEBOLIG

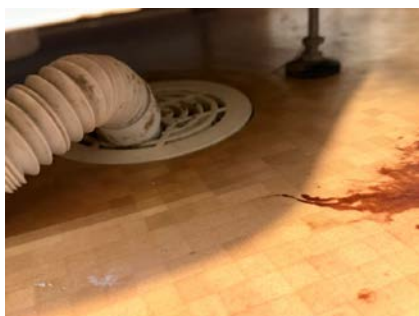
1.ETASJE > BAD/VASKEROM

- Våtrommet må totalrenoveres. Alle forhold med tettesjikt, våtsone, sluk m.m. må dokumenteres.
- Manglende oppgradering av våtrommet medfører høy risiko for at konstruksjonene ikke vil tåle vanlig bruk av vann eller lekkasjer. Selv om det er dusjkabinett, er det fortsatt en betydelig risiko for at våtrommets konstruksjoner ikke tåler lekkasjer. Dette kan føre til fuktskader på tilstøtende konstruksjoner.
