# Tilstandsrapport

Enebolig

Sjølivegen 480, 2164 SKOGBYGDA

Befaringsdato: 15.09.2025

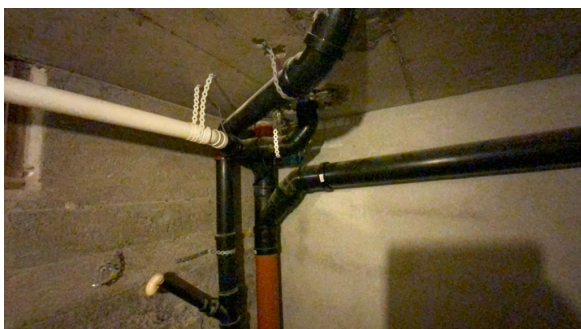
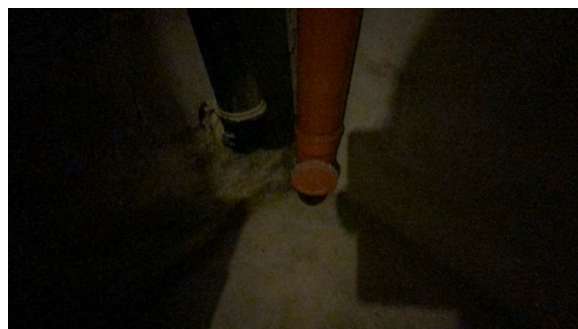
## TG 1 Avløpsrør

Det er avløpsrør av plast.

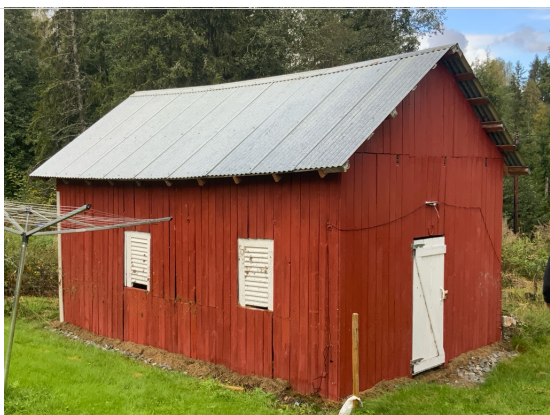
## Uthus

Uthus oppført med treverk til antatt fast grunn eller stabile masser. Saltak i trekonstruksjoner, teknet med takplater, panel på fasader. Gruset dekke. Det anbefales alltid en tilstandsvurdering utover nevnte beskrivelse. Ytterligere undersøkelser tilføres kjøper.

Bygget er ikke tilstandsvurdert ihht Forskrift til avhendingslova og NS3600. Dette er kun en enkel beskrivelse.

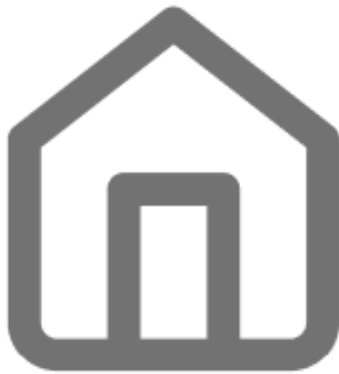
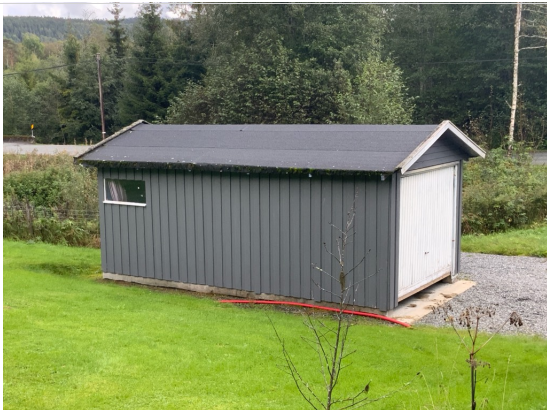
## Garasje

Garasje oppført med trebindingsverksvegger til antatt fast grunn eller stabile masser. Saltak i trekonstruksjoner, teknet med papp. Støpt dekke. Vippeport. Det anbefales alltid en tilstandsvurdering utover nevnte beskrivelse. Ytterligere undersøkelser tilføres kjøper.

Bygget er ikke tilstandsvurdert ihht Forskrift til avhendingslova og NS3600. Dette er kun en enkel beskrivelse.
