Tilstandsrapport

Fritidsbolig

Valvågeveien 486, 9392 STONGLANDSEIDET

Befaringsdato: 11.02.2025

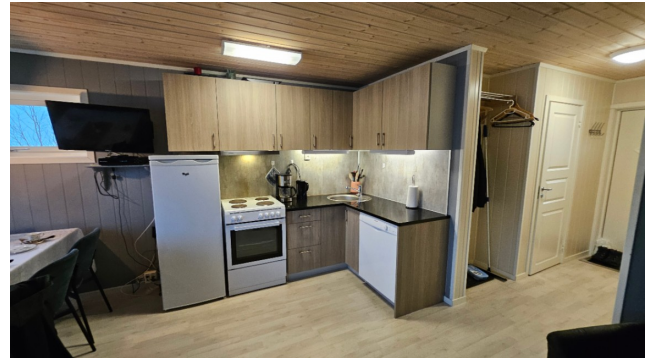
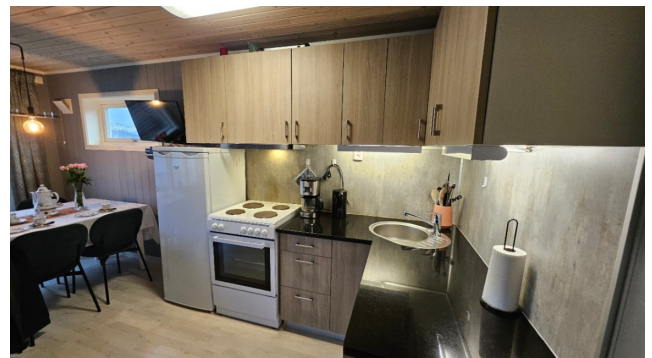
1 ETG. > STUE/KJØKKEN

Kjøkkeninnredning med slette fronter, og normalt med skapplass.
Benkeplate av stein, og over benkeplate er det montert kitchen-board på vegger.
Registreres normal bruksslitasje forhold til alder, og at komfyrvakt er demontert (komfyrvakt blir montert ved salg).
