Granheimveien 2, 3158 ANDEBU

Innbydende enebolig med flott utsikt, trygg skolevei og sentral beliggenhet i Andebu

Tilstandsrapport

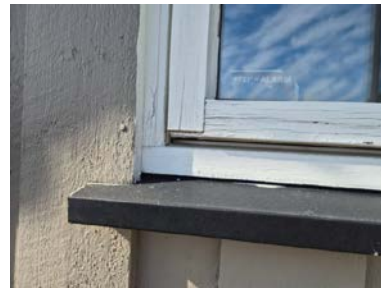
Kledningsbord ført helt ned til beslag.

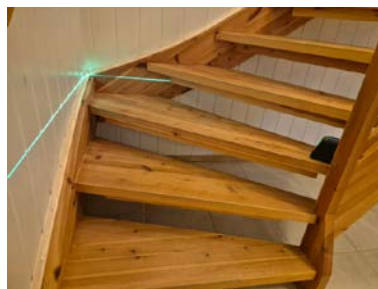
Målt 4 cm skjevheter i trinn.
