# Tilstandsrapport

Boligbygg med flere boenheter

Beitene 3 , 5516 HAUGESUND

Befaringsdato: 27.10.2025

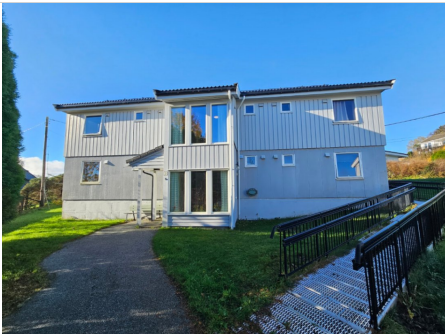
**Vurdering av avvik:**  
• Det er avvik:

Det er registrert noe værslitasje og sprekker i trevirke på enkelte vinduer og vannbrett.

Noe værslitasje og sprekker i trevirke på enkelte vinduer.
