# Tilstandsrapport

Enebolig

Nylinna 99 , 2849 KAPP

Rapportdato: 25.02.2026

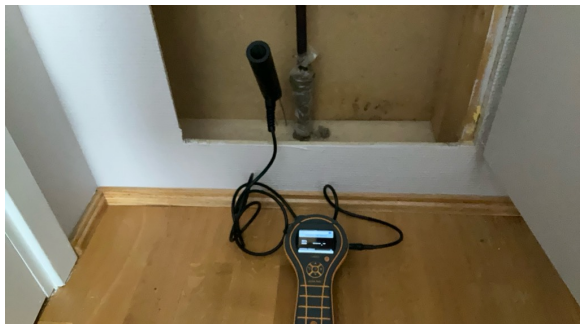
Ingen utslag ved fuktmåling i vegg mot dusjsone.

Målingene som er gjort er å betrakte som stikkprøver og sier bare noe om tilstanden i nærheten til området der målingen er utført.

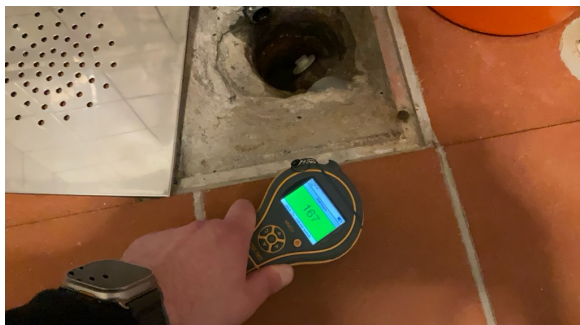
Enkelt fuktsøk med indikator på erfaringsmessig utsatte steder viste ingen unormale verdier.  
Selv om det ikke ble registrert unormale verdier er ikke rommet fuktsikkert.

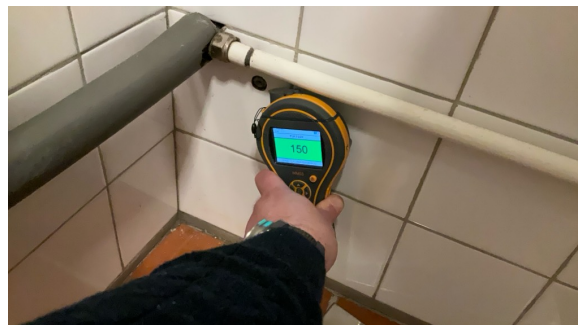
Enkelt fuktsøk med indikator på erfaringsmessig utsatte steder viste ingen unormale verdier.  
Selv om det ikke ble registrert unormale verdier er ikke rommet fuktsikkert.

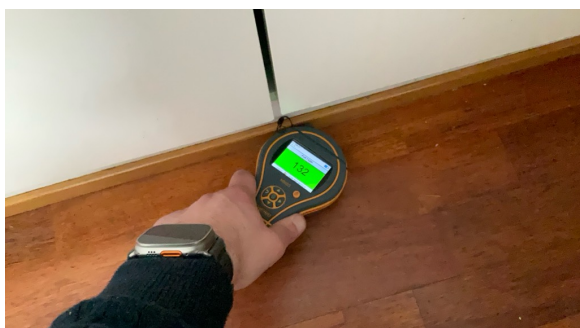
Ved bruk av fuktindikator registrerte jeg ingen forhøyede verdier.

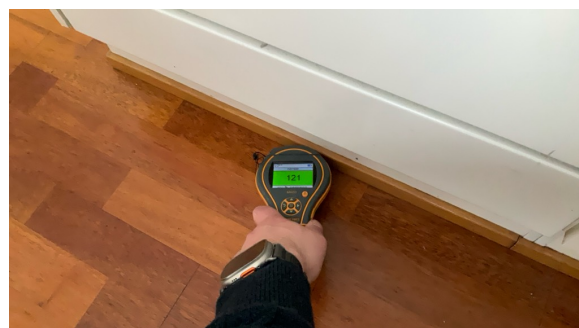
Ved bruk av fuktindikator registrerte jeg ingen forhøyede verdier. Det gjøres oppmerksom på at deler av kjøkkeninnredning er fornyet, hele innredningen er ikke byttet.

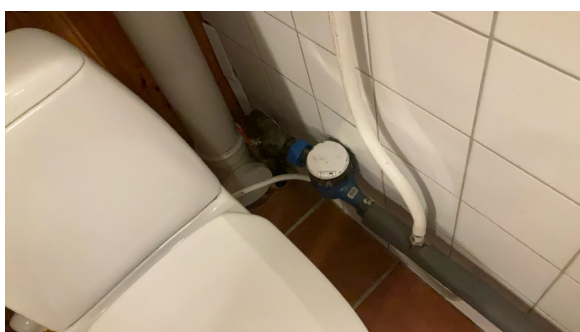
Vanninntak, stoppekran og vannmåler.

- I forbindelse med oppgradering av våtrom vil det være naturlig med utskiftning av rør.
- Tidspunkt for utskiftning av vannledninger nærmer seg.
- Når vannrørene har oppnådd mer enn halvparten av funksjonstid blir det økt risiko for fremtidige lekkasjer med påfølgende vannskader/ fuktskader. Funksjonstid avhenger av bruk og type rør. Tidspunkt for utskiftning er vanskelig å angi eksakt. Oppgradering/vedlikehold må påregnes.
- Det oppfordres til ytterligere undersøkelser av fagmann for å avdekke årsak til trykkslag. Konsekvensen av trykkslag som har pågått over tid kan være lekkasjer eller rørbrudd.

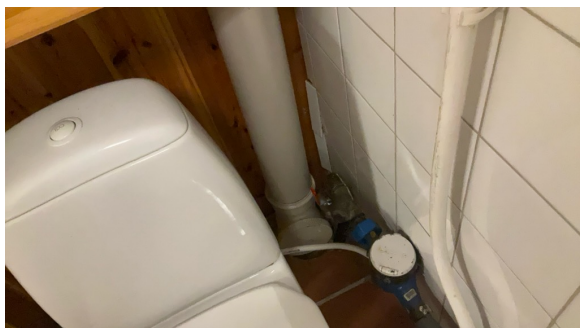
Avløpsrør i plast.

- I forbindelse med oppgradering av våtrom vil det være naturlig med utskiftning av rør.
- Tidspunkt for utskiftning av avløpsrør nærmer seg.
- Når avløpsrør har oppnådd mer enn halvparten av funksjonstid er det økt risiko for fremtidige lekkasjer. Funksjonstid avhenger av bruk og type rør. Tidspunkt for utskiftning er vanskelig å angi eksakt. Oppgradering/vedlikehold må påregnes.

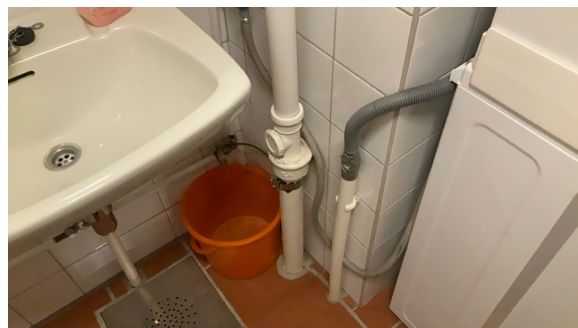
Avløpsrør i plast og støpejern

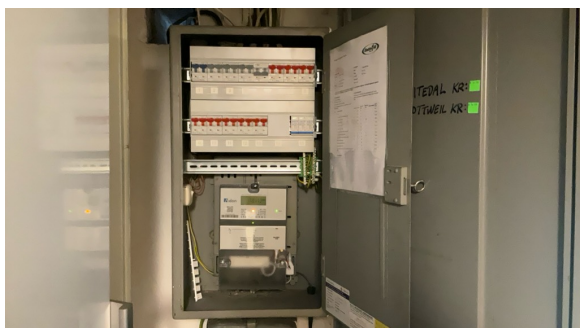
Sikringsskap

Det settes ikke tilstandsgrad på elektrisk anlegg da takstmann ikke innehar autorisasjon/ fagkompetanse for undersøkelse av elektrisk anlegg.
