Nylinna 99, 2849 KAPP

**Lys og koselig enebolig på Kapp -  
fantastisk Mjøsutsikt - kort veg til  
skole og barnehage,  
bademuligheter og turområder.**

# Tilstandsrapport

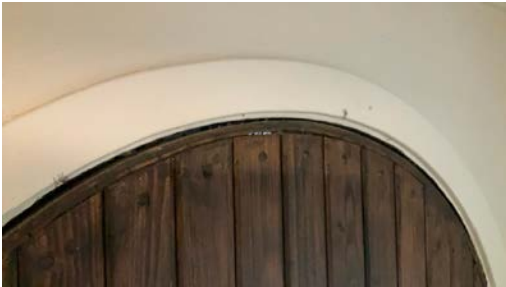
- Dører må justeres.

- Det er påvist utetthet/åpning mellom dørblad og dørkarm.

Utettheter mellom karm og dørblad kan føre til kald trekk og økte fyringskostnader. Det bør gjøres tiltak slik at utettheter mellom karm og dørblad elimineres.

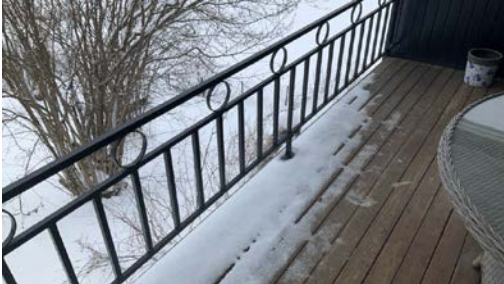
- Åpninger i rekkverk er større enn dagens krav.
- Dagens krav til høyde på rekkverk er 100 cm der høyde til terreng er mer enn 0,5 meter. Rekkverket er lavere.

- Tiltak:
- Åpninger i rekkverk som er større enn dagens krav kan medføre redusert sikkerhet, særlig for barn. Det foreligger økt risiko for fallulykker og personskafer. Det anbefales å utbedre eller supplere rekkverket slik at åpningene tilfredsstiller gjeldende anbefalinger og forskriftskrav.
- Rekkverk med lav høyde gir redusert sikkerhet. Dette øker risikoen for fallulykker og personskafer, særlig for barn og eldre. Det anbefales å forhøye eller skifte ut rekkverket slik at det tilfredsstiller gjeldende krav til høyde og sikkerhet.

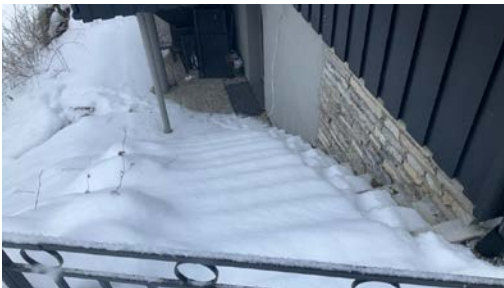
Utvendige trapper er snødekt og derfor ikke nærmere vurdert.

- Det bør foretas nærmere undersøkelser av utvendige trapper når de er snøfri.

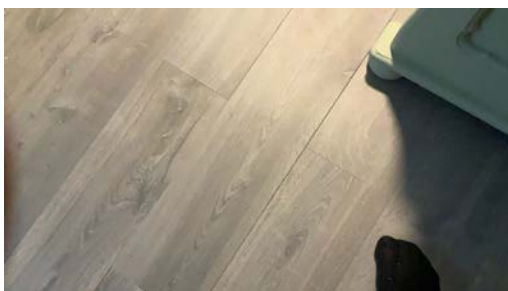
- Enkelte skjøter har gått ifra hverandre på laminatgulv.

- Avhengig av bruksmønster og krav til estetikk av kjøper kan det være påregnelig med utskiftning/utbedringer.
- Produsentens garanti gjelder kun dersom monteringen er utført etter anvisningene. Hvis ikke, kan reklamasjoner bli avvist, og du må selv dekke kostnader for demontering og ny montering.
- Det oppfordres til ytterligere undersøkelser for å finne årsaken til misfarginger på vegg.

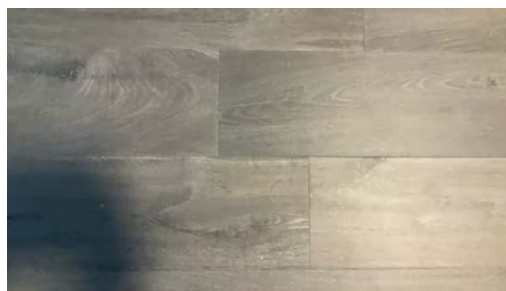
- Gulv er ikke lagt etter anvisninger. Ikke tilstrekkelig avstand/omlegg på endeskjøter.

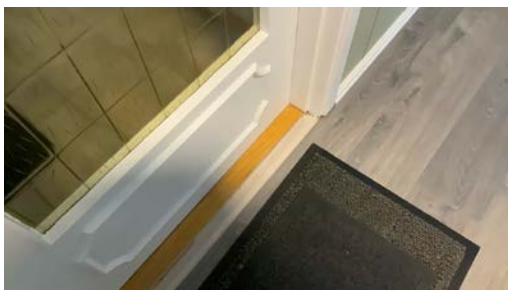
- Manglende ferdigstilling av overflater. Lister/overganger/avslutninger/innfestninger/fuge etc.

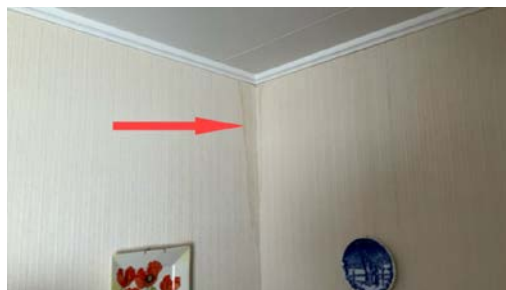
- Misfarging på vegg ved pipe. Dette kan skyldes kondens eller uttetheter ifm pipebeslag.

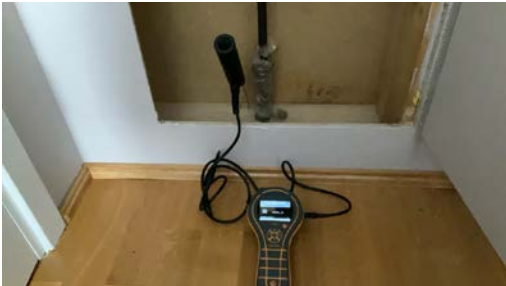
Ingen utslag ved fuktmåling i vegg mot dusjsone.  
Målingene som er gjort er å betrakte som stikkprøver og sier bare noe om tilstanden i nærheten til området der målingen er utført.

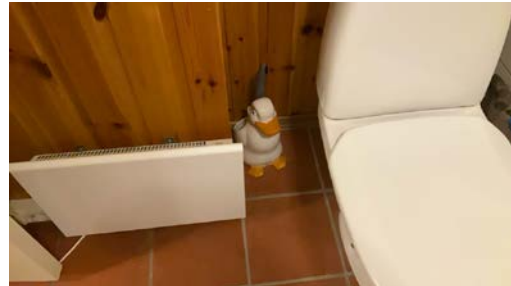
• Panel er ikke til bruk i våtsoner.

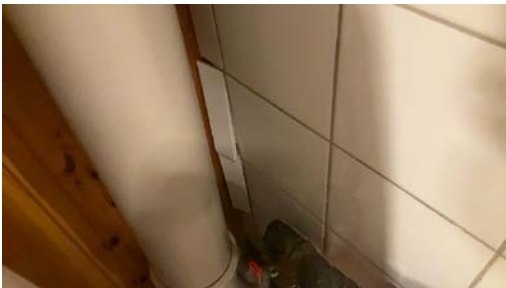
• Løse veggfliser.

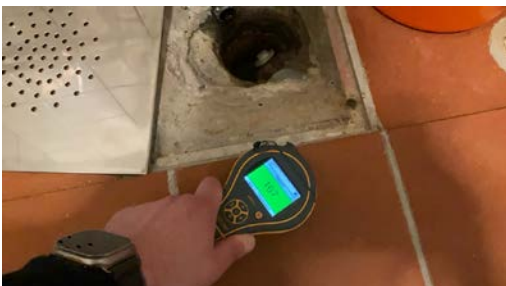
Enkelt fuktsøk med indikator på erfaringsmessig utsatte steder viste ingen unormale verdier.  
Selv om det ikke ble registrert unormale verdier er ikke rommet fuktsikkert.

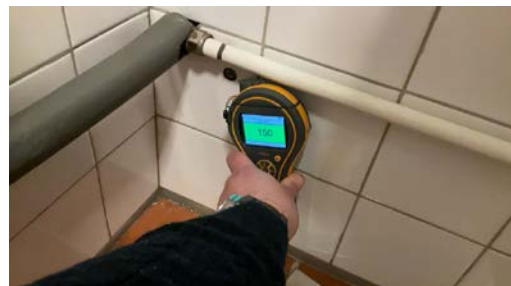
Enkelt fuktsøk med indikator på erfaringsmessig utsatte steder viste ingen unormale verdier.  
Selv om det ikke ble registrert unormale verdier er ikke rommet fuktsikkert.

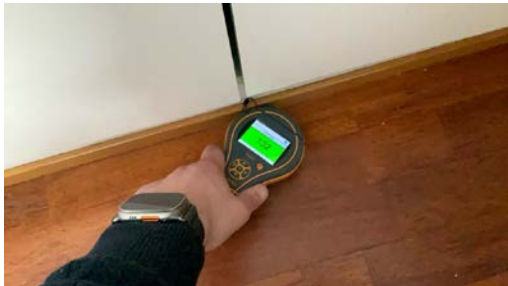
Ved bruk av fuktindikator registrerte jeg ingen forhøyede verdier.

- Tiltak:
- Avhengig av bruksmønster og krav til estetikk av kjøper kan det være påregnelig med utskiftning/utbedringer av kjøkkeninnredningen.

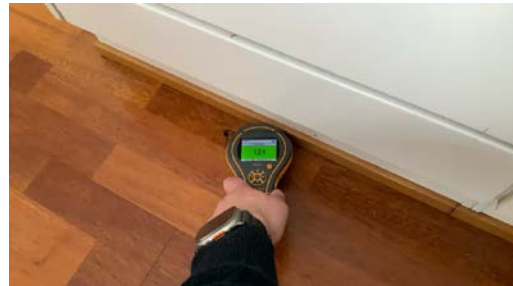
Ved bruk av fuktindikator registrerte jeg ingen forhøyede verdier. Det gjøres oppmerksom på at deler av kjøkkeninnredning er fornyet, hele innredningen er ikke byttet.

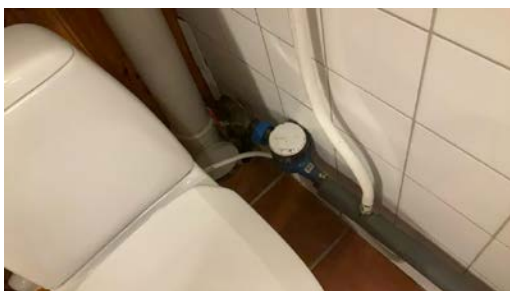
Vanninntak, stoppekran og vannmåler.

- I forbindelse med oppgradering av våtrom vil det være naturlig med utskiftning av rør.
- Tidspunkt for utskiftning av vannledninger nærmer seg.
- Når vannrørene har oppnådd mer enn halvparten av funksjonstid blir det økt risiko for fremtidige lekkasjer med påfølgende vannskader/ fuktskader. Funksjonstid avhenger av bruk og type rør. Tidspunkt for utskiftning er vanskelig å angi eksakt. Oppgradering/vedlikehold må påregnes.
- Det oppfordres til ytterligere undersøkelser av fagmann for å avdekke årsak til trykkslag. Konsekvensen av trykkslag som har pågått over tid kan være lekkasjer eller rørbrudd.

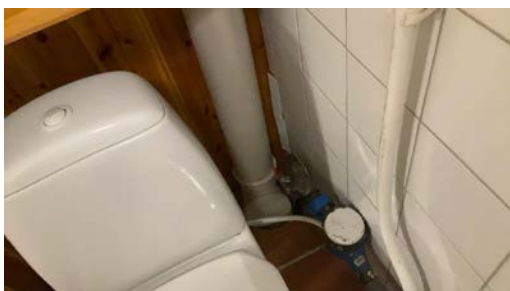
Avløpsrør i plast.

- I forbindelse med oppgradering av våtrom vil det være naturlig med utskiftning av rør.
- Tidspunkt for utskiftning av avløpsrør nærmer seg.
- Når avløpsrør har oppnådd mer enn halvparten av funksjonstid er det økt risiko for fremtidige lekkasjer. Funksjonstid avhenger av bruk og type rør. Tidspunkt for utskiftning er vanskelig å angi eksakt. Oppgradering/vedlikehold må påregnes.

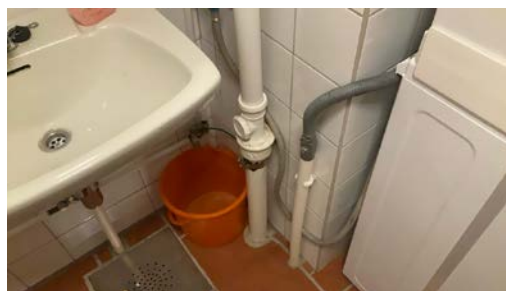
Avløpsrør i plast og støpejern

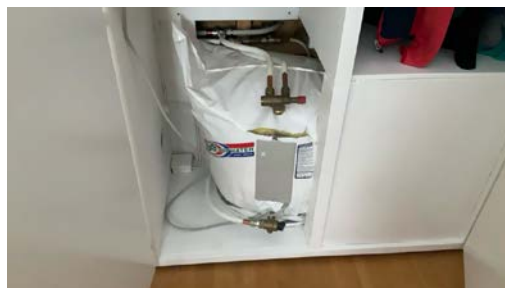
Varmtvannsbereder i skap på soverom 1.et.

- Det er påvist at varmtvannstank er over 20 år.
- Det er ikke påvist tilfredsstillende avrenning eller annen kompenserende løsning fra varmtvannstank.
