# Tilstandsrapport

Enebolig

Langbergvegen 22, 2335 STANGE

Befaringsdato: 23.04.2025

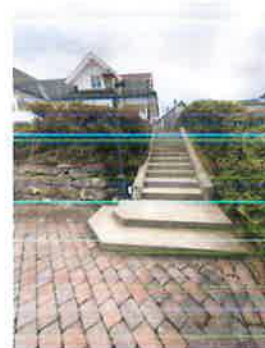
### Utvendige trapper

Støpt trapp fra gårdsplass ved garasje. Termostatstyrt varmekabel i trapp.

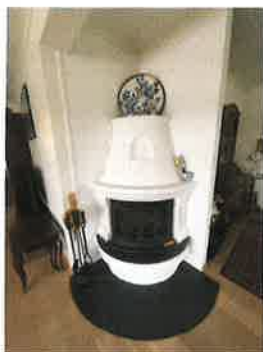
## TG 1 Pipe og ildsted

Murt elementpipe. Pusset og malt inne. Elementpeis på stue.  
Pipe og ildsteder er godkjent etter tilsyn 18/3- 2022.

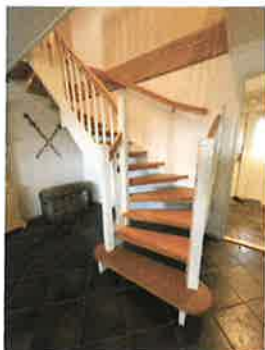
## TG 1 Innvendige trapper

Tretrapp mellom etasjene. Malte vanger og rekkverkspiler. Eik trinn og håndløper i lakkert utførelse.

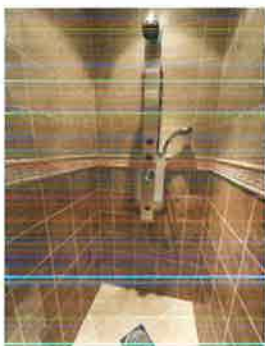
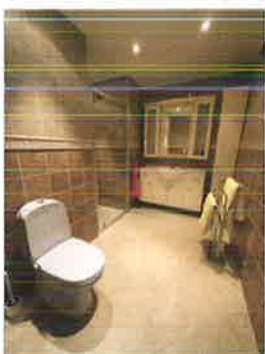
### TG 1 Sanitærutstyr og innredning

Baderomsinnredning med servant og ett-greps blandebeholder. Wc. Dusjnisse med veggmontert dusjpanel, med massasjedyser Dusjdør av glass.

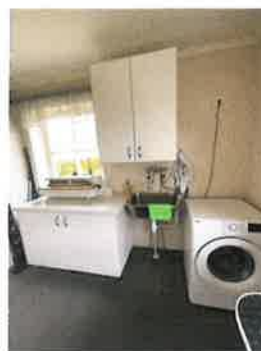
### TG 1 Sanitærutstyr og innredning

Utslagsvask i stål, med ett-greps blandebatteri. Opplegg for vaskemaskin.

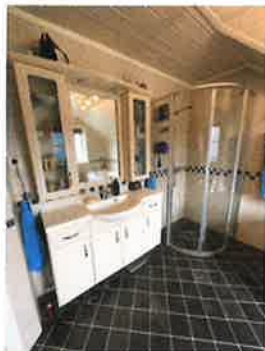
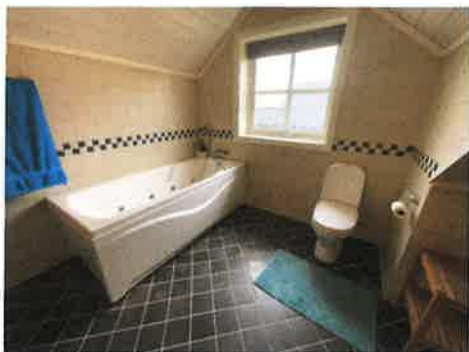
## TG 1 Sanitærutstyr og innredning

Baderomsinnredning med servant og ett-greps blande batteri. Boblebadekar. Wc. Veggmontert dusj, bua dusjdører av glass.

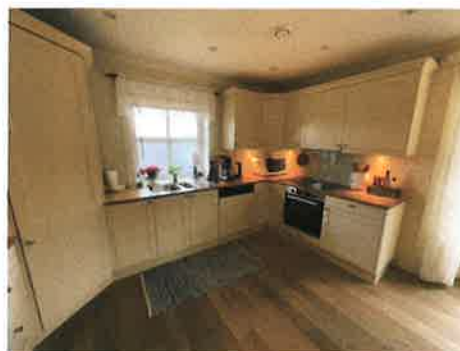
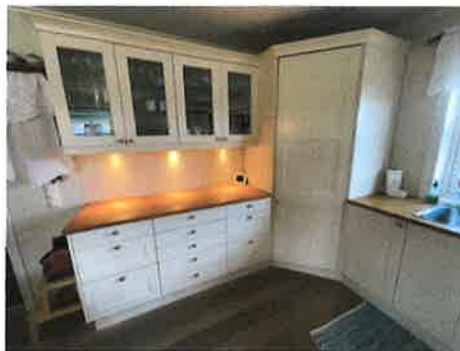
#### TG 1 Overflater og innredning

Kjøkkeninnredning med laminerte skrog og heltre benkeplate med oppvaskkum i stål og ett-greps blande batteri. Over og- underskap med profilerte fronter i malt utførelse. Glassfronter i 2 overskap. Integrert stekeovn, keramisk koketopp, oppvaskmaskin og kjølehyrørne. 2023: Ny motor i kjølehyrørne. 2022: Ny stekeovn.

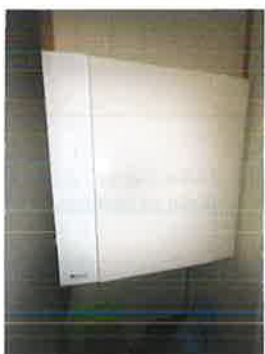
## Ventilasjon

Boligen har balansert ventilasjonsanlegg, av typen Systemair.

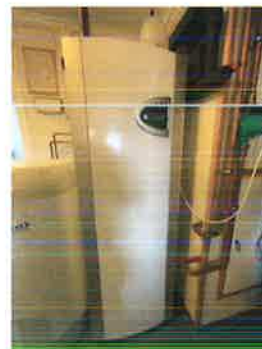
## Varmesentral

Boligen har bergvarmepumpe.  
2019: Ny sirkulasjonspumpe.

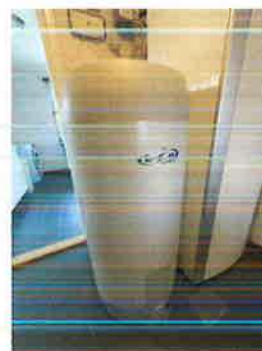
## Varmtvannstank

Varmtvannsbereder på 200 liter.

Årstall: 2006

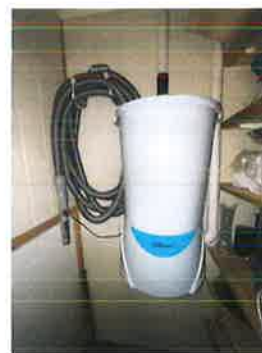
## Andre installasjoner

Boligen har villaent sentralstøvsuger.  
2 uttak i 1. etasje og ett uttak i 2. etasje.

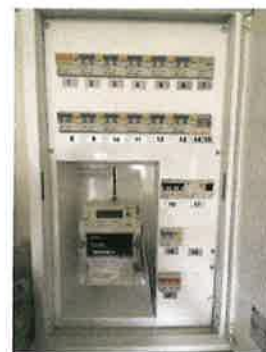
## Inntak og sikringsskap

10. Er det tegn på at kabelinnføringer og hull i inntak og sikringsskap ikke er tette, så langt dette er mulig å sjekke uten å fjerne kapslinger?  
**Nei**
11. Finnes det kursfortegnelse, og er den i samsvar med antall sikringer?  
**Ja**
12. Foreta en helhetsvurdering av det elektriske anlegget, dets alder, allmenne tilstand og fare for liv og helse. Bør det elektriske anlegget ha en utvidet el-kontroll?  
**Nei**

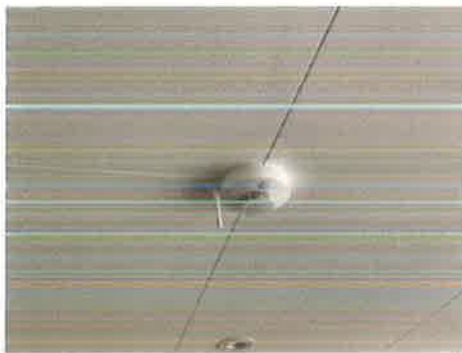
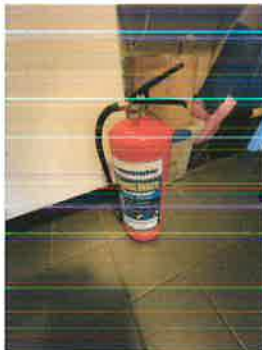
## Branntekniske forhold

Boligen har røykvarslere og brannslukningsapparat.

1. Er det mangler på røykvarsler i boligen iht. forskriftskrav på søknadstidspunktet, men minst Byggeforskrift 1985?  
**Nei**
2. Er det skader på brannslukningsutstyr eller er apparatet eldre enn 10 år?  
**Nei**
3. Er det skader på røykvarslere?  
**Nei**
4. Er det mangler for brannslukningsutstyr i boligen iht. forskriftskrav på søknadstidspunktet, men minst Byggeforskrift 1985?  
**Nei**
