Tilstandsrapport

Tomannsbolig

Neptunveien 8 B, 3790 HELLE

Befaringsdato: 14.09.2024

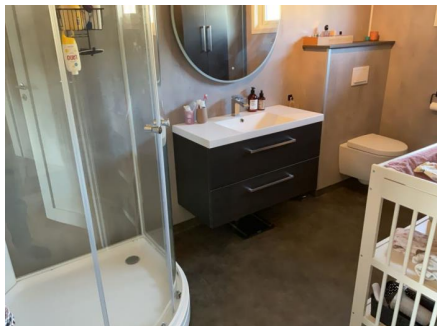
1. ETASJE > BAD

- Det er påvist avvik i fallforhold til sluk i forhold til krav i forskrift på byggetidspunktet.

- Våtrommet fungerer med dette avviket.

For å lukke avviket må det foretas utbedringer.
