# Tilstandsrapport

📍 Sorgenfrigata 15B , 0365 OSLO

# gnr. 215, bnr. 330, snr. 6

Oppdragsnr.: 22030-26143

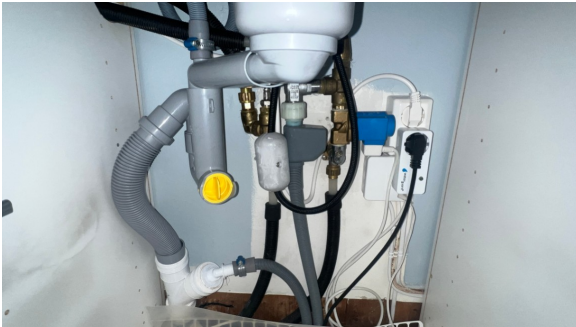
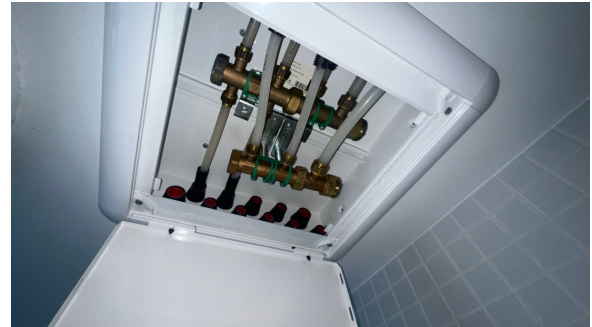
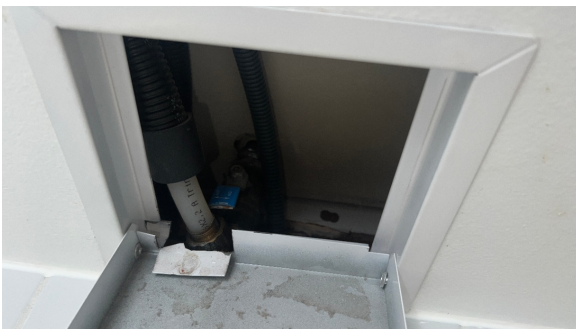
## TG 1 Avløpsrør

Det er ikke opplyst om feil og mangler ved bygningsdelen.

Tilstandsgrad er gitt på bakgrunn av alder, visuell sjekk og at anlegget fungerer som tiltenkt på befaringstidspunktet.
