# Tilstandsrapport

Halvpart av tomannsbolig

Fiskekroken 12 B, 2821 GJØVIK

Befaringsdato: 07.05.2025

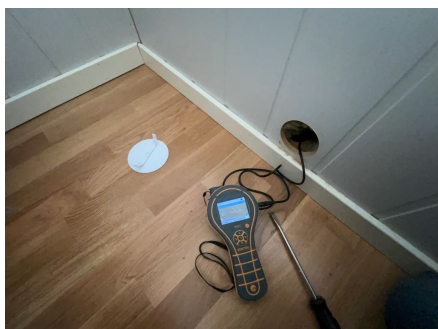
### TG 1 Tilliggende konstruksjoner våtrom

Hulltaking er foretatt og det er ikke påvist unormale forhold.

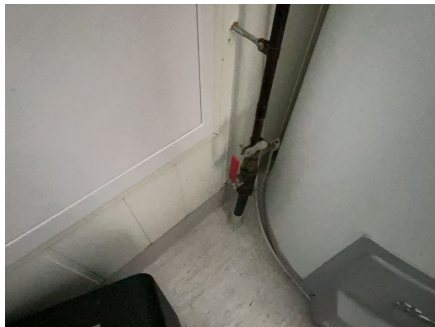
### TG 1 Vannledninger

Synlige vannrør i: Plast, rør-i-rør. Innvendig hovedstoppekran er plassert i teknisk rom/bod. Anlegget er ikke teknisk vurdert. Jeg er ikke VVS fagmann, kontakt rørlegger for evt. nærmere kontroll av anlegget. Bunnledningene og utvendige ledninger er nedgravd og ikke tilgjengelig for inspeksjon.

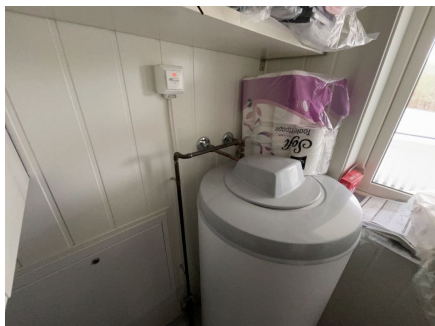
### TG 1 Varmtvannstank

Varmtvannsbereder på ca. 200 liter. Bereder er plassert på teknisk rom/bod.

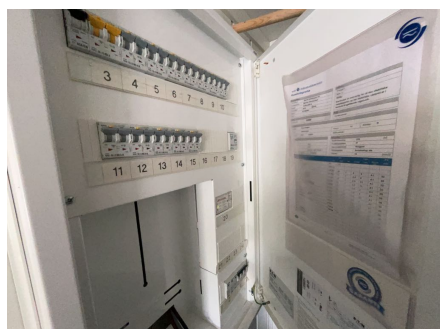
### TG 1 Elektrisk anlegg

Punkt nummer 1-7 er besvart av eier og er ikke takstingeniørens vurdering. Kapasitet på kurser bør vurderes av kjøpere, da man vil ha individuelle behov og dette påvirkes av bruksmønstret i boligen. Jeg er ikke el. fagmann og det er ikke foretatt kontroll av det elektriske anlegget. Kontroll utført av sertifisert EL-kontrollør/takstmann anbefales derfor på generelt grunnlag. Det vil alltid kunne finnes avvik ved nøye gjennomgang av anlegget av fagperson selv om jeg ikke har sett dette eller kommentert det her. Kostnader til retting vil kunne påregnes.
