Bjørnevegen 1, 2406 ELVERUM

Velstelt og flott eiendom bebygd med en pen og jevnlig vedlikeholdt enebolig samt 2 garasjer. Solrik vestvendt terrasse!

Salgsobjekt: Enebolig
Eierform: Eiet
Byggeår: 1966
BRA-i/BRA Total 105/175 kvm
Tomtstr.: 914.2 m²
Gnr./bnr. Gnr. 13, bnr. 1107
Oppdragsnr.: 1211250049

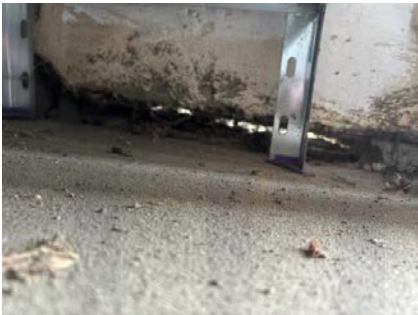
Det registreres riss/ sprekker i grunnmuren.
Det er ukjent om sprekken er gjennomgående.
Ringmuren på inntilbygget garasje har store sprekker og har ikke kontakt med underlaget enkelte steder.
TG-3 satt på grunn av grunnmur i garasje.

Manglende grunnmur på garasje.

Det anbefales å foreta en gjenpussing av sprekker i grunnmur, slik at forholdet kan observeres over tid, med tanke på om dette er under utvikling eller er stabilt.
Ringmuren på garasjen bør utbedres.

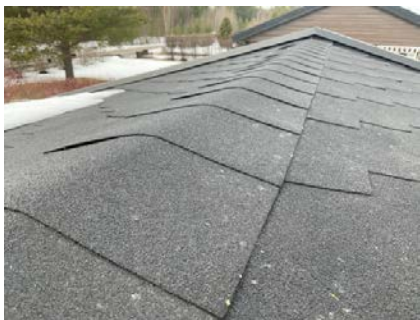
Svank i tak over garasjen.

Takkonstruksjon	Saltak, Pulttak
Saltak og pulttak	
Inspisert fra	På tak
Er det tegn til svanker, skjevheter eller symptom på konstruksjonssvikt i takflaten?	Ja
Er det registrert symptom som tyder på at takkonstruksjonen er utilstrekkelig luftet?	Nei

Ytterligere undersøkelser av takkonstruksjonen anbefales med bakgrunn i påviste skjevheter.

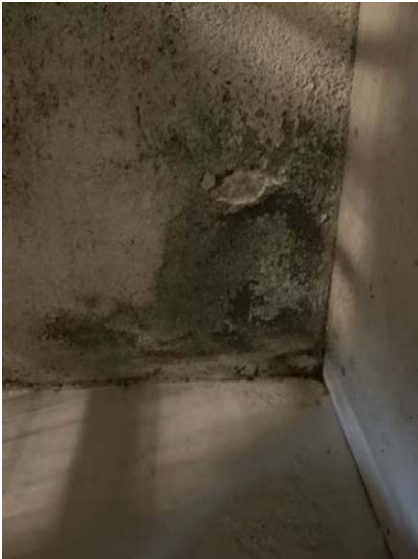
Salt/kalkutslag på pipe i kjeller.

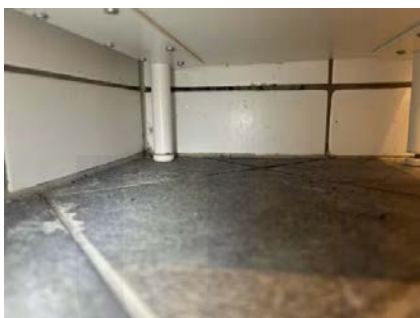
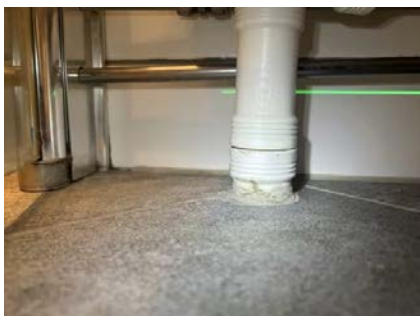
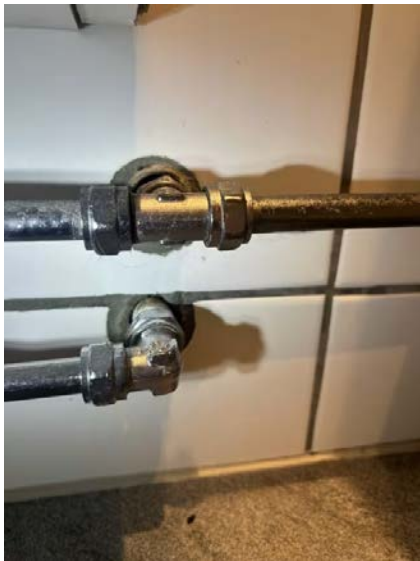
Membran / tettesjikt bør være avsluttet minimum 25 mm over gulvoverflate rundt rørføringer. Dette er ikke etablert og gulvet kan være utsatt for lekkasjer.

Manglende tettesjikt på rørgjennomføring.

Løsningen/utførelsen rundt rørgjennomføringer gir fare for fukt inn i konstruksjoner. Lokal utbedring må vurderes.

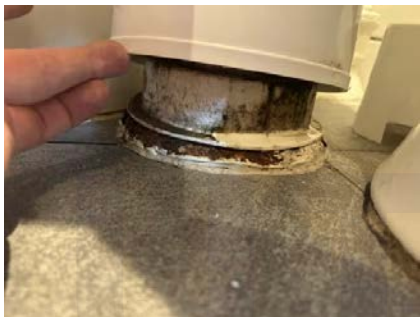
Membran / tettesjikt bør være avsluttet minimum 25 mm over gulvoverflate rundt rørføringer. Dette er ikke etablert og gulvet kan være utsatt for lekkasjer.

Løsningen/utførelsen rundt rørgjennomføringer gir fare for fukt inn i konstruksjoner. Lokal utbedring må vurderes.

Manglende tettesjikt på rørgjennomføring.

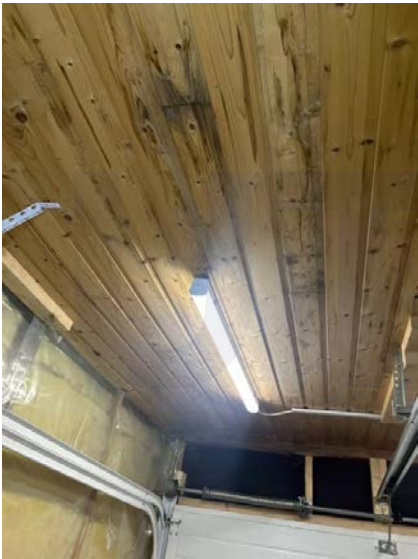
Garasjen med tilhørende boder er av ymse kvalitet.
Garasjen er isolert, men mangler kledning.
Betonggulvet har sprekker.
Det har vært lekkasje i taket. Undertak og shingel er bytette etter dette.
Gulv og fundamentering av boder er ukjent.
Svertesopp i tak på garasje og boder.
Skjært hull i tak på garasje for å lokalisere vannskade.

Sverte/muggsopp i taket.

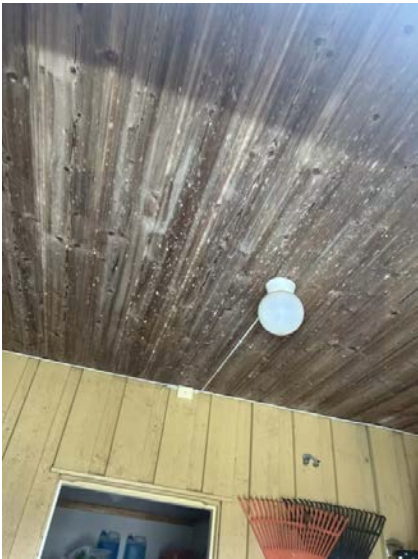
Sverte/muggsopp i taket.
