Tilstandsrapport

Enebolig

Grønnerud-Hesbølvegen 335, 2230
SKOTTERUD

Rapportdato: 14.03.2025

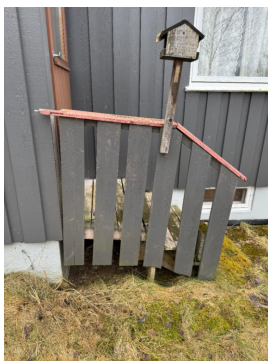
Rekkverk/håndlist har råteskader ved søyle mot sør. Skjevheter i konstruksjoner grunnet setningskader.

- Det er ikke krav om utbedring av rekkverkshøyder opp til dagens krav.
- Lokal utbedring må utføres.

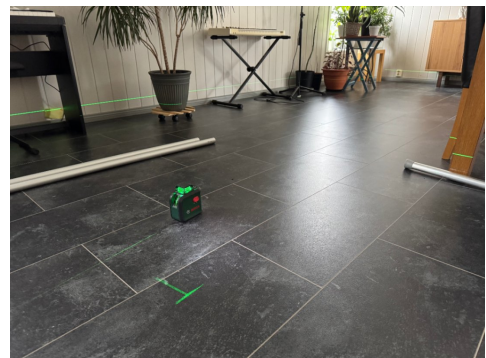
Stuehjørne mot nord-øst (cm)

Det er målt store skjevheter 74mm høydeforskjell gjennom hele rommet i stue/etasjeskillet over garasjerom og 25mm over 2 meter.
Årsak til til de store skjevhetene henger sammen med setningskader i underliggende etasje, punktet må sees i sammenheng med 'Grunnmur og fundamenter'

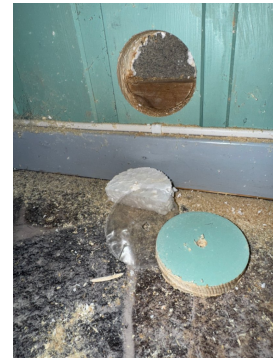
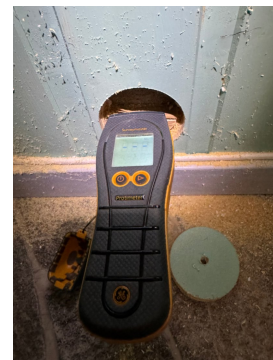
Plast/dampspærre i kjellervegg mot terreng kan fange fuktighet inne i veggene, noe som kan føre til mugg, råte eller andre strukturelle skader. Yttervegger under terreng trenger en viss ventilasjon for å forhindre opphopning av fuktighet. Bruk av plast kan begrense denne ventilasjonen.

Ved temperaturforskjeller kan kondens utvikles på innsiden av platen, noe som kan forårsake fuktskader.

Ved bruk av plastisolasjon/isopor må overflater dekkes med brannhemmende materiale. Tiltak vil være utskiftning av isolasjon eller innkledning med brannhemmende plater
Plast/dampsperre bør erstattes med diffusjonsåpen papp/duk e.l. på veggflater hvor utvendig terreng ligger over 1/2-part av vegg.

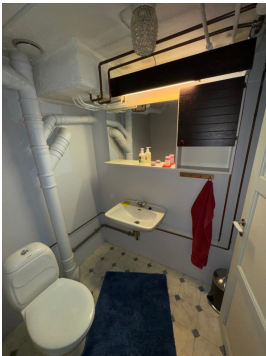
Toalettrommet har kun naturlig ventilasjon og ingen tilluftspalte dør e.l.

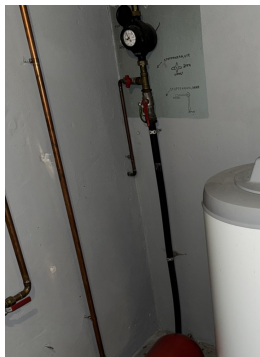
Gammel vannpumpe
