Grønnerud-Hesbølvegen 335, 2230 SKOTTERUD

Befaringsdato: 27.02.2025 Rapportdato: 14.03.2025 Oppdragsnr.: 12085-1188 Referansenummer: YJ1538

Autorisert foretak: Glåmdal Takst AS Sertifisert Takstingeniør: Pål Tuhus Vår ref:

Tilstandsrapport

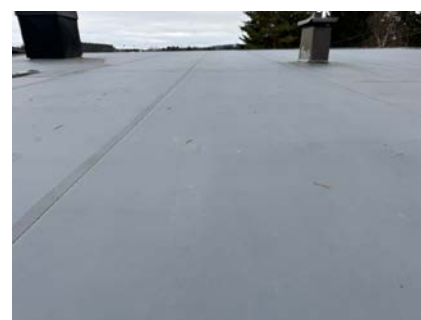
Taktekkingen er av pvc-duk. Taktekking ble i følge tidligere eier (egenerklæringsskjema) lagt nytt i 2011 og utført av Nortak (Flisa).

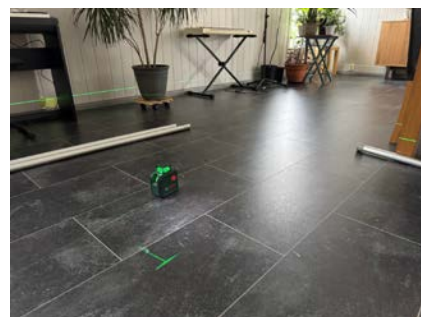
Stuehjørne mot nord-øst (cm)

Tilstandsgrad 3 gis med bakgrunn i standardens krav til godkjente måleavvik.

Årsak til de store skjevhetene henger sammen med setningskader i underliggende etasje, punktet må sees i sammenheng med 'Grunnmur og fundamenter'

- endring/utbedring av setningskader, fundamenter og grunnmur.
- dimensjonering og forsterkning av ny vekt på eksisterende etasjeskiller.
- bytte av overflater
- endringer knyttet til løfting av dører og åpninger etc.

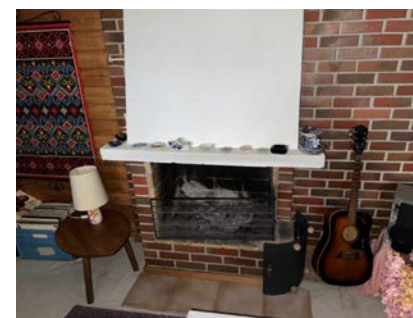
Gulvet har beleg. Veggene har panel. Hulltaking er foretatt og det er påvist avvik i konstruksjonen i form av plast i vegg og isolasjon i form av isopor.

Hulltaking for fuktøk er foretatt i hjørnet mot nord-vest.

Plast/dampspærre i kjellervegg mot terreng kan fange fuktighet inne i veggene, noe som kan føre til mugg, råte eller andre strukturelle skader. Yttervegger under terreng trenger en viss ventilasjon for å forhindre opphopning av fuktighet. Bruk av plast kan begrense denne ventilasjonen.

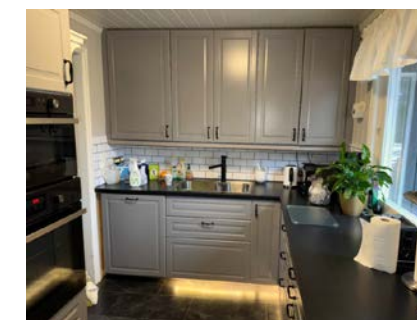
Manglende silikongfuge mellom benkeplate og flislagte vegger. Liten slagskade/sår i benkeplate i front av oppvaskkum.

Manglende silikongfuger

Etablere silikongfuge mellom benkeplate og veggfliser for å hindre fuktinnregning.
