# Tilstandsrapport

Enebolig

Kvannesveien 60, 4770 HØVÅG

Befaringsdato: 26.02.2026

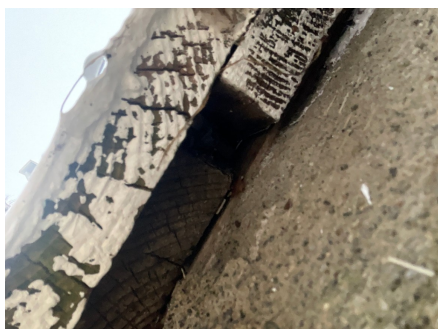
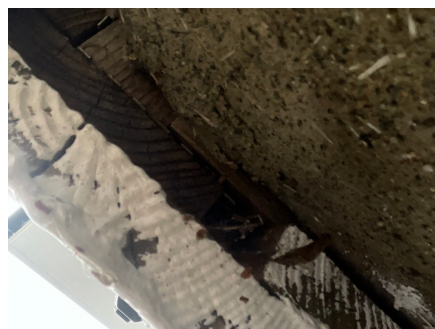
## TG 2 Takkonstruksjon/Loft

### Vurdering av avvik:

- Det er avvik:

Eier opplyser: fuktskjolder rundt pipen er fra før beslaget ble byttet.

Konstruksjonen bør holdes under oppsikt, da spesielt ved mye nedbør og/eller snø, og ytterligere undersøkelser anbefales dersom nye fuktmerker oppstår.

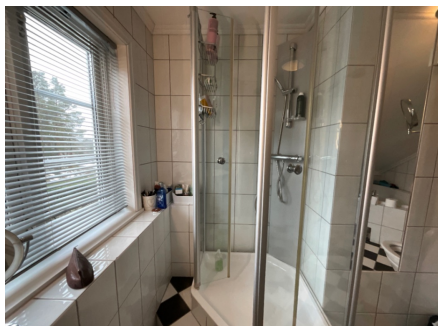
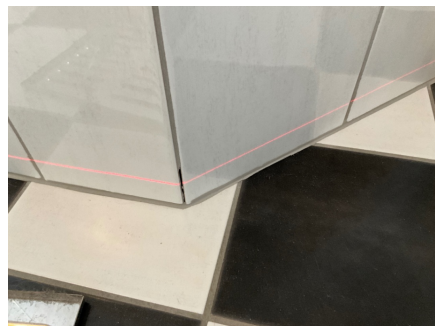
## 2. ETASJE > BAD

- Et bad med manglende/reduert fall til sluk blir mindre funksjonelt og sikkert for brukeren. Dette kan medføre stående vann på gulvet, vann som ikke ledes effektivt til sluket, økt risiko for at vann renner ut av rommet og redusert sklisikkerhet på gulvet.

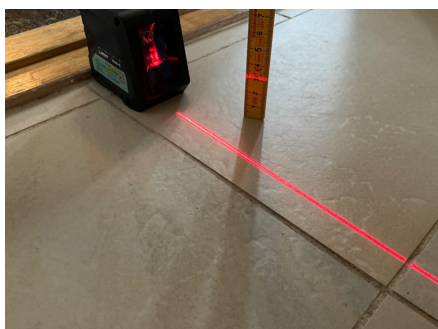
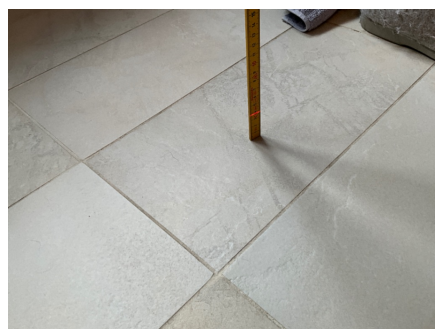
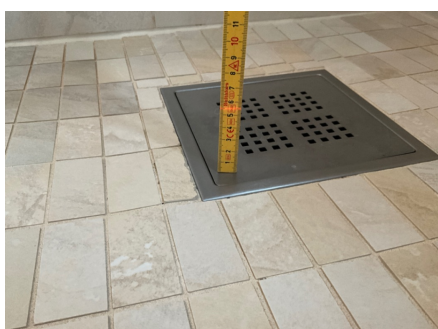
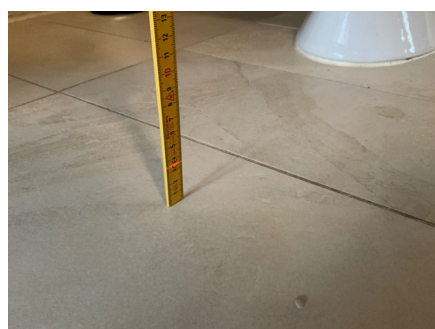
## 1. ETASJE > BAD

### **TG.2** Sluk, membran og tettesjikt

- Hovedkonsekvensen av utilstrekkelig høydeforskjell er økt risiko for at vann kan trenge ut av våtrommet og inn i tilstøtende rom. Dette kan føre til fuktskader i tilliggende konstruksjoner.

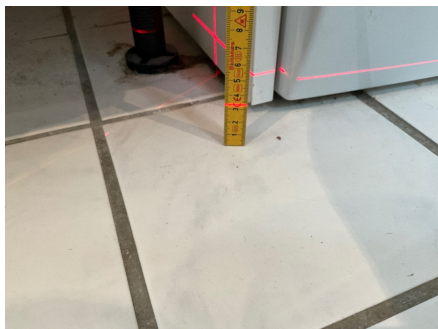
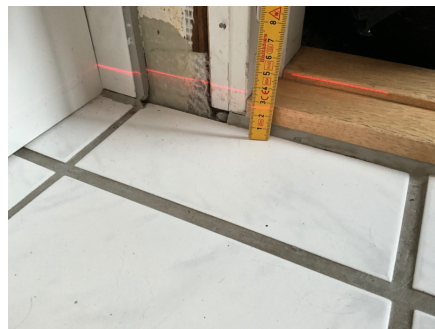
## 1. ETASJE > VASKEROM

### TG 2 Sluk, membran og tettesjikt

Sprekker i membran oppstår typisk i overgang mellom sluk og gulv, deler av dette området er dekket av fliselim og fugemasse og er ikke tilgjengelig for kontroll. Hull i dette område vil kunne føre til skader i konstruksjonen.

Det anbefales jevnlig visuell kontroll av fuger, slukovergang og gjennomføringer. Ved fremtidig oppussing bør full utskifting av membran og sluk vurderes.

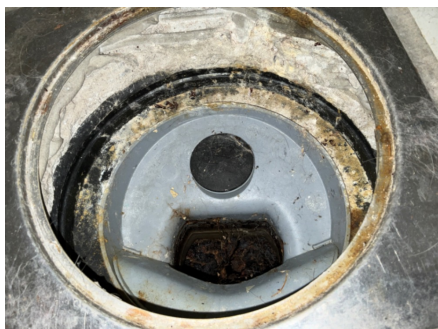
## 1. ETASJE > VASKEROM

### TG 1 Sanitærutstyr og innredning

Det er i stedet utført alternative undersøkelser med egnet fuktsøker utstyr på overflater ved innredning og på gulvflate.

Det ble på kontrollerte steder ikke registrert utslag på fuktsøkeren som tilsier at det er skadelig fukt i konstruksjonene på befaringstidspunktet.
