# Tilstandsrapport

📍 Storgata 25, 3303 HOKKSUND

# gnr. 103, bnr. 160, snr. 11

Rapportdato: 02.10.2025

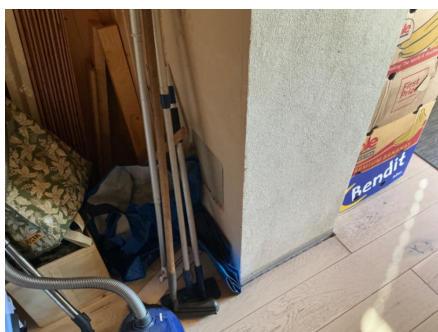
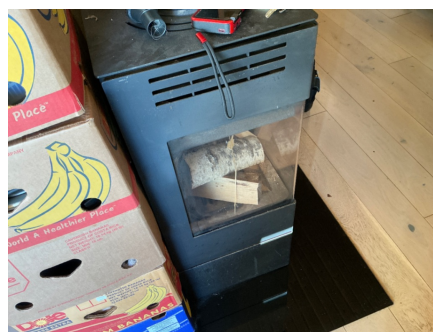
Konsekvens er gnist fra sotluke på brennbart materiale som kan føre til brann/skader.

- Det anbefales å montere ildfast plate under luker på pipe.
