Tilstandsrapport

Tomannsbolig

Huldervegen 12 , 2212 KONGSVINGER

Rapportdato: 12.05.2026

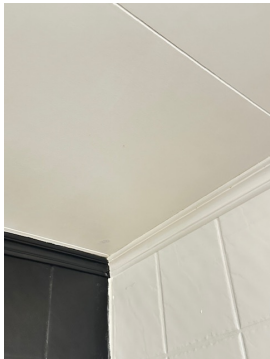
! TG 2 Overflater Gulv

Malte (2025) fliser på vegger og tak-ess i tak.

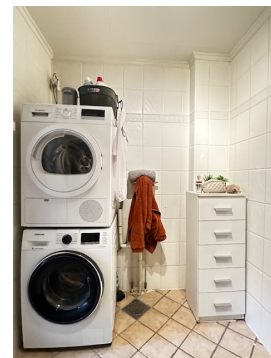
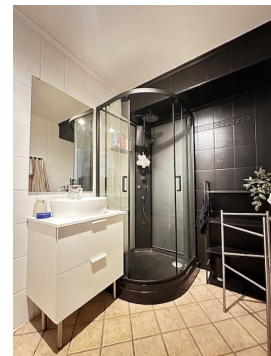
! TG 2 Ventilasjon

- Det er påvist mangelfull ventilasjon på ett eller flere rom i boligen. Det er ikke mekanisk avtrekk på bad/vaskerom og toalettrom.

- Elektrisk avtrekksvifte bør monteres for å lukke avviket.

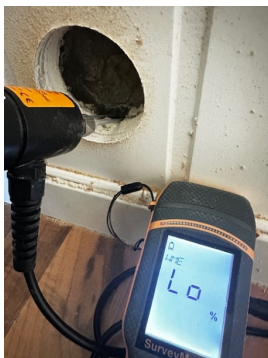
Det er boret hull i vegg. Fuktmåling med pigger inne i vegg - mot bad. Det påvises ikke fukt over normalen.

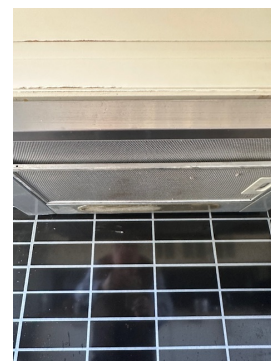
! TG 1 Avtrekk

Ventilator med kullfilter over platetopp.
