# Tilstandsrapport

📍 Tallak Nielsens gate 11 B, 3263 LARVIK

# gnr. 3020, bnr. 2671

Rapportdato: 06.02.2024

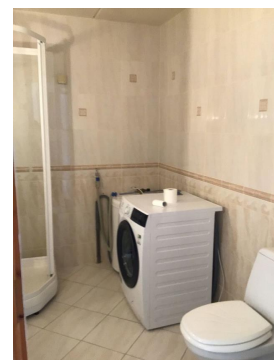
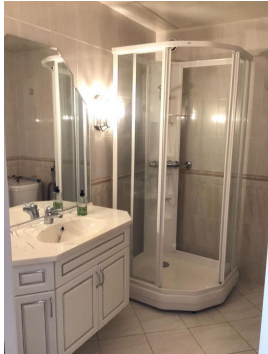
## 4 ETASJE > BAD/VASKEROM

Ukjent sluk og membran da det ikke ble foretatt noe besiktigelse av sluk pga. manglende tilkomst. Sluk ligger under dusjkabinett og det var vanskelig å komme til sluk. Det ble observert beleg v/dørterskel. Det er trolig lagt fliser på eksisterende gulvbelegg. Av installasjoner finnes toalett, dusjkabinett, opplegg for vaskemaskin, vv-tank og innredning/vask. Innredningen og installasjoner med normal overflateslitasje. Mekanisk avtrekk. Den styres fra bryter på kjøkken. Det er tilluft v/dør. Det ble foretatt hulltaking i bod. Ikke påvist eller observert tegn til fukt i hull eller på bad/vaskerom.

Bad/vaskerom ligger med tilkomst fra gang. Det er av ukjent alder.
