# Tilstandsrapport

Enebolig

Råengveien 3B , 1390 VOLLEN

Befaringsdato: 06.03.2026

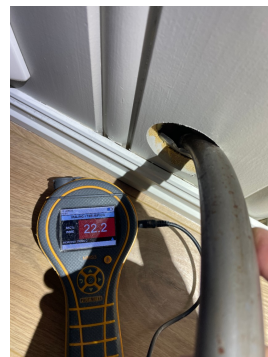
Vedvarende høyt fuktinnhold kan føre til råte, muggsoppvekst og skader på bygningsmaterialer, noe som kan medføre helserisiko og kostbare utbedringer.

Det bør iverksettes tiltak for å redusere fuktinnholdet i konstruksjonen, for eksempel ved å forbedre drenering, ventilasjon eller fuktsikring mot grunnen.

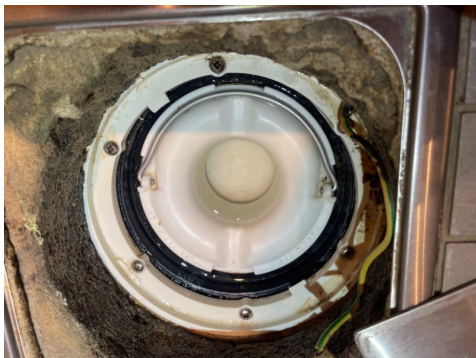
Det er plastsluk og banemembran med ukjent utførelse.

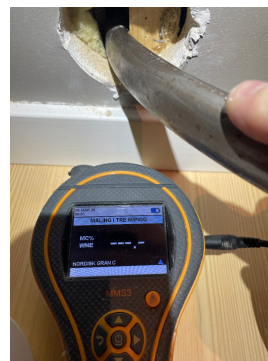
Hulltaking er foretatt uten å påvise unormale forhold. Hulltaking er foretatt i soverom mot våtsone dusj.

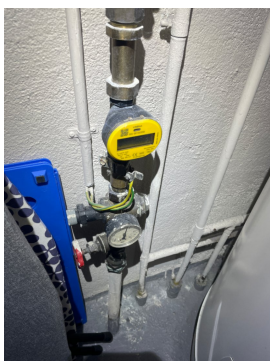
Konsekvensen av å ikke gjennomføre tiltak kan være økt risiko for lekkasjer og vannskader på grunn av aldrende rør.

Det anbefales å få utført en grundigere kontroll av vannledningene av autorisert fagperson, og vurdere utskiftning da mer enn halvparten av forventet levetid er passert.

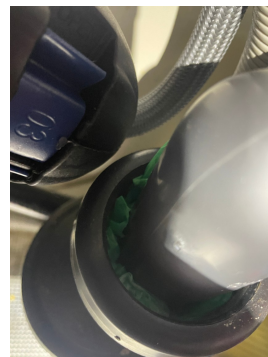
- Det er ikke behov for utbedringstiltak siden anlegget fungerer i dag, men ut ifra alder kan skader plutselig oppstå på eldre anlegg.
- Avløpet ved kjøkkenet bør utbedres av fagperson, slik at det får en forskriftsmessig og tett løsning.
- Ufagmessig utførelse kan føre til lekkasjer, luktproblemer og i verste fall vannskader på omkringliggende konstruksjoner.

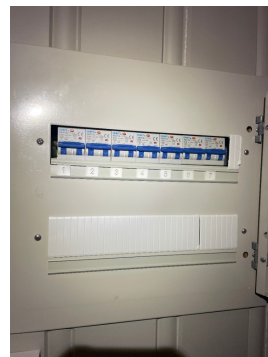
Sikringsskap u.etg.

-El-anlegg er kun beskrevet ikke kontrollert. Varmekabler, lamper, lys og andre elektriske komponenter er ikke funksjonstestet. Downlights/lys ikke demontert for kontroll. Avvik kan forekomme.  
Elektrisk anlegg fremstår i ok tilstand, jeg er ikke fagmann for feltet og anbefaler på generelt grunnlag at elektriker vurderer slike anlegg.
