Tilstandsrapport

📍 Fagerborggata 44, 0360 OSLO

Oppdragsnr.: 22030-25058

1-ROMS LEILIGHET I 1. ETASJE:

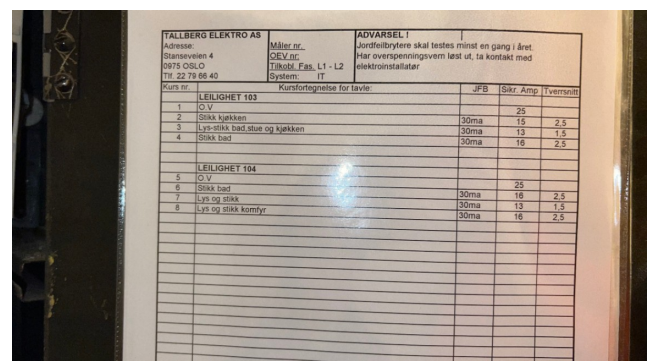
Takstmannen beskriver anlegget, men vurderer det ikke da dette krever spesialkompetanse.

Vær derfor oppmerksom på denne risikoen, og søk videre veiledning eller få en fullstendig kontroll utført av registrert elektrovirksomhet.
