Bjønnavegen 59, 7670 INDERØY

**Lekker og betydelig oppgradert
enebolig | Barnevennlig
beliggenhet | Solfyllt og
opparbeidet uteområde | Garasje**

Tilstandsrapport

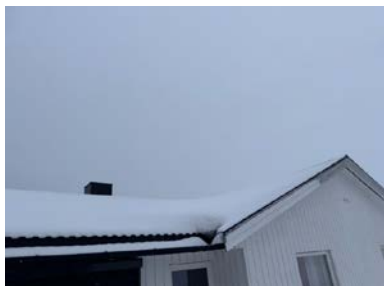
TG 3 Snøfangere

- Det må monteres snøfangere for å oppfylle byggeårets krav.

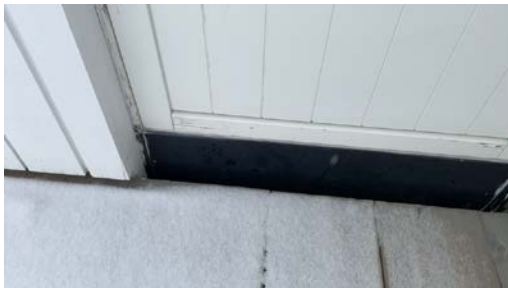
TG IU Balkonger, terrasser og rom under balkonger

- Det bør foretas nærmere undersøkelser av balkong/terrasser når den er snøfri.

Slutføre pågående prosjekt.
