# Tilstandsrapport

Enebolig

Nøtteholveien 22, 1894 RAKKESTAD

Befaringsdato: 08.09.2025

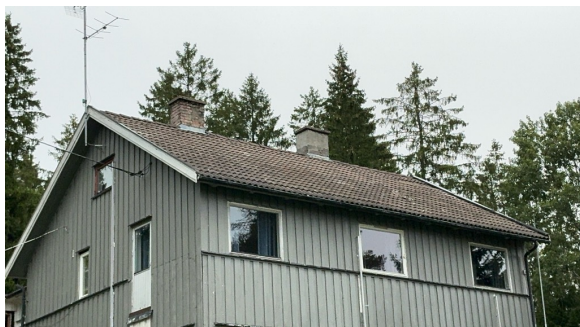
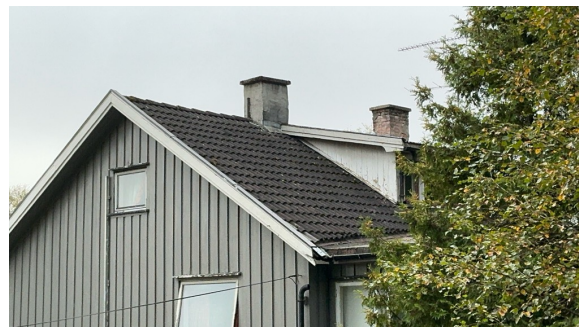
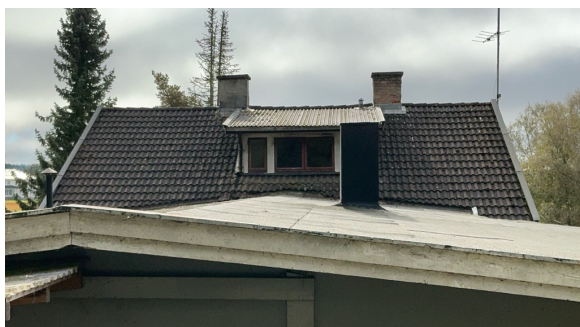
### Taktekking - 2

Alt på taket bør skiftes.

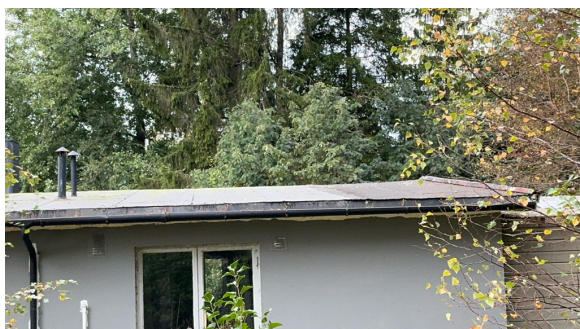
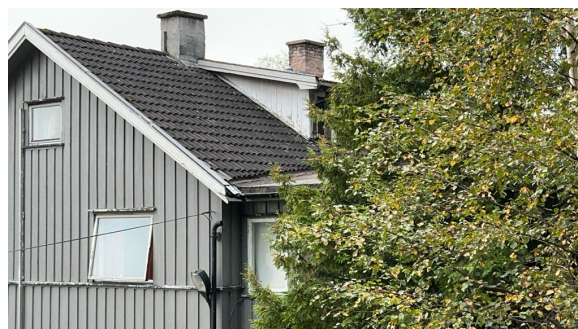
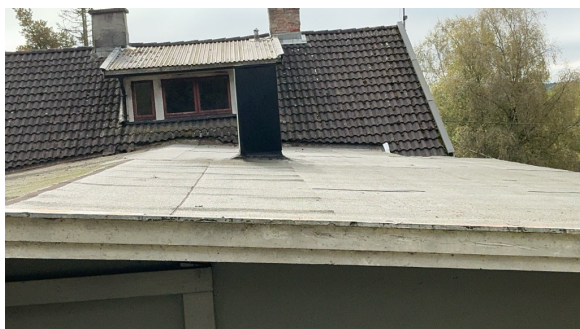
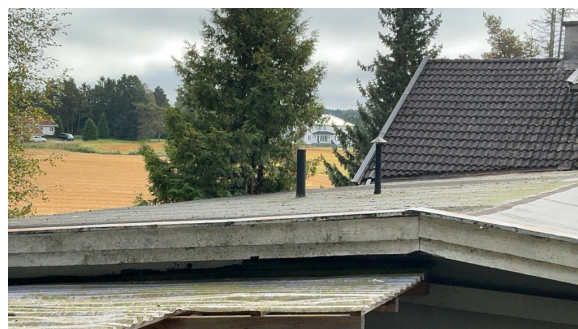
## Nedløp og beslag

Takrenner, nedløpsrør og beslag av plastbelagt stål og sink.

**Kostnadsestimat: 50 000 - 100 000**

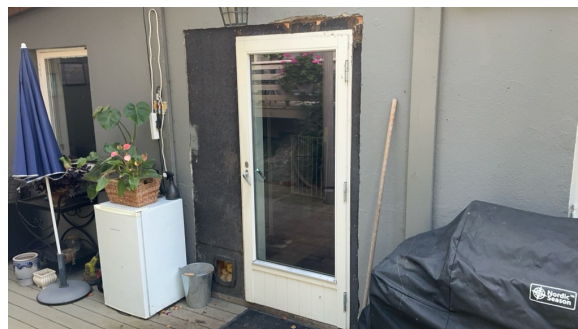
Uferdig rundt dører.

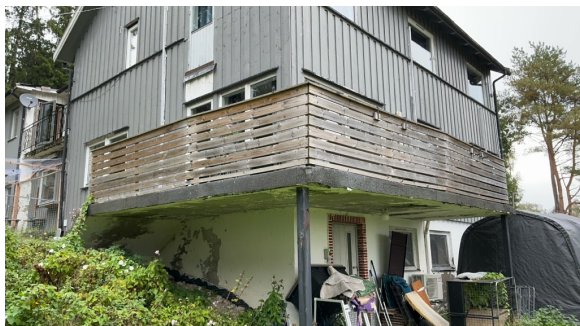
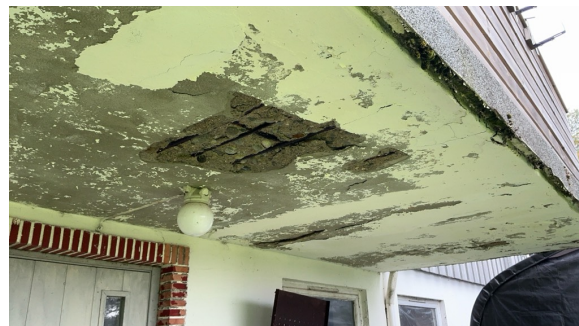
Rekkverk er skjevt og løst.

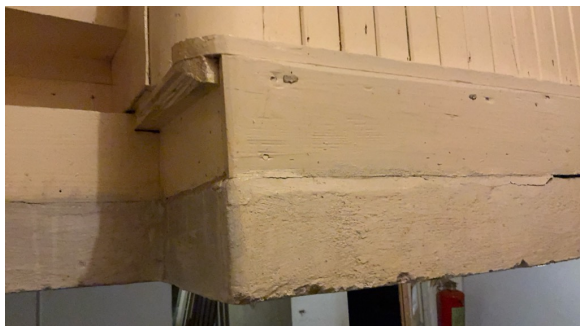
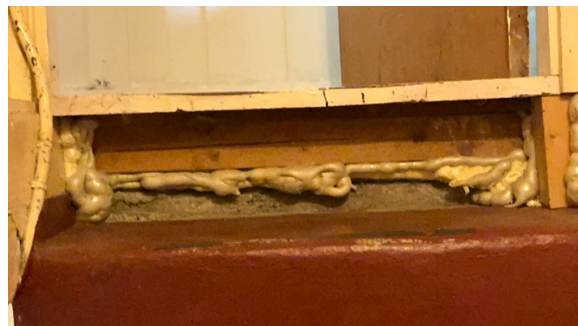
### TG 3 Etasjeskille 2. etasje opprinnelig hus

Etasjeskiller er av trebjelkelag.

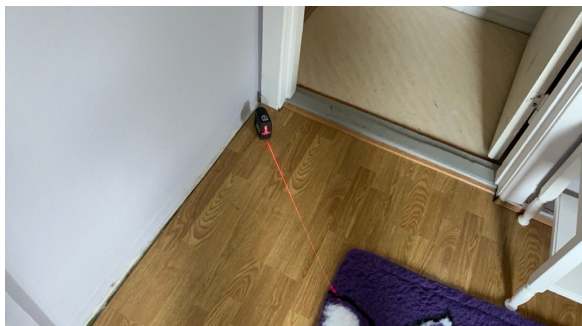
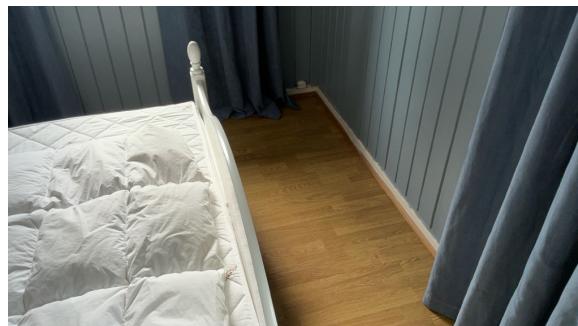
5 cm skjevheter i soverommet.

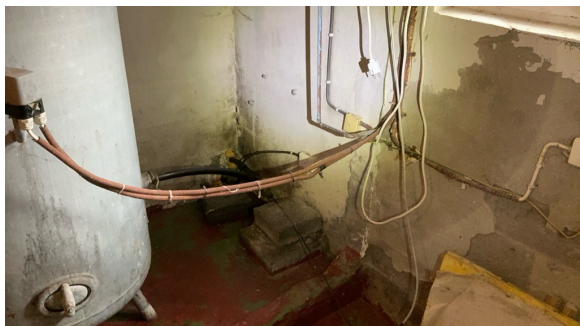
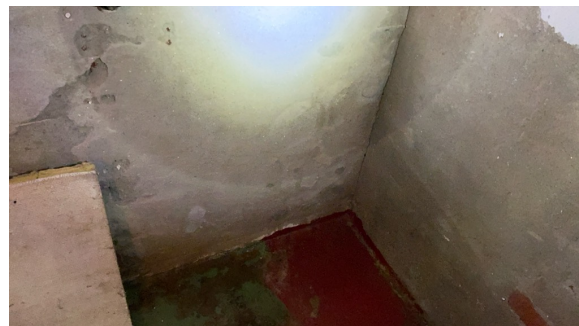
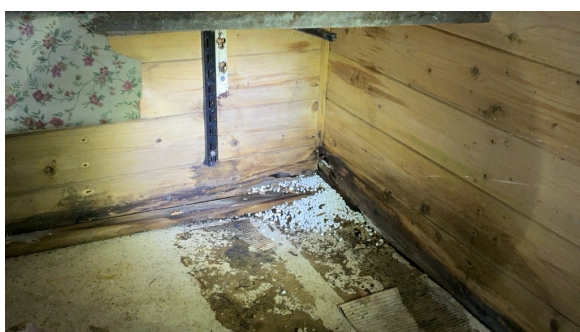
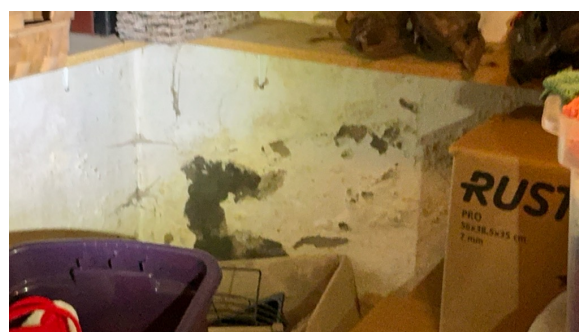
## TG 3 Krypjkjeller

Bygningen har krypkjeller under betongdekke.

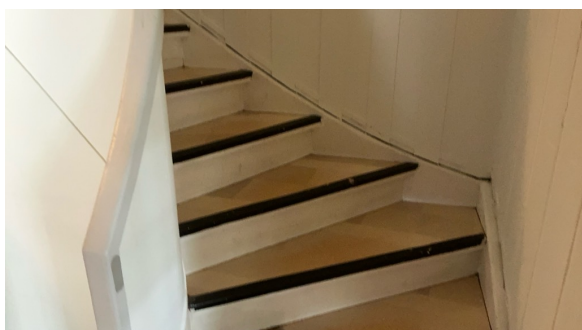
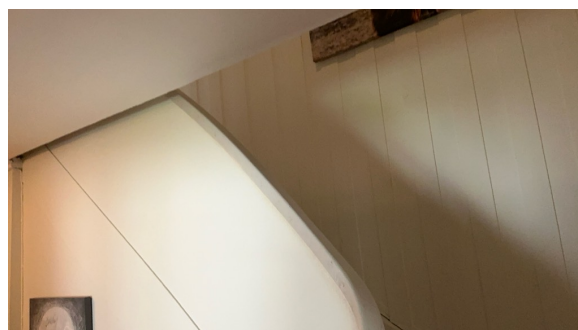
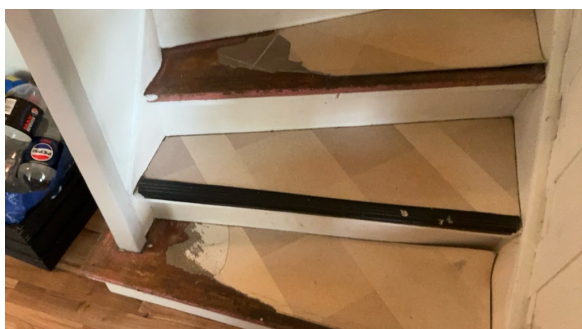
## Innvendige trapper

Boligen har malt tretrapp.

Dersom trappen skal tilfredsstille dagens krav må det utføres tiltak.

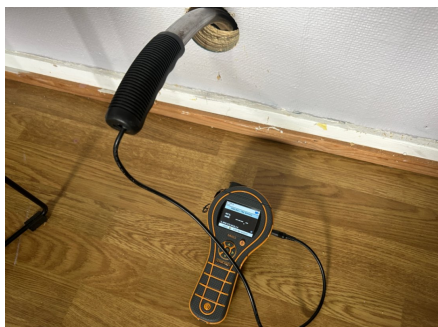
## 2. ETASJE > HOVEDBAD

Hulltaking er foretatt uten å påvise unormale forhold. Hulltaking er foretatt ved/i soverom. Fuktkvotemåling (vekt%) i konstruksjonen ble målt til under 6.

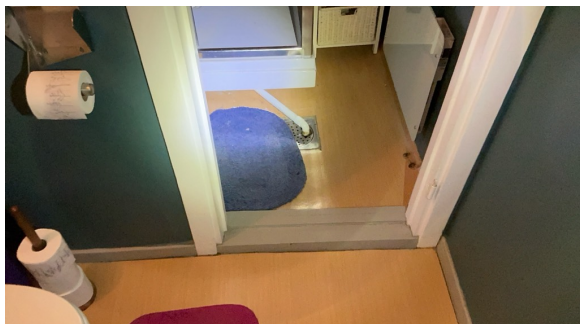
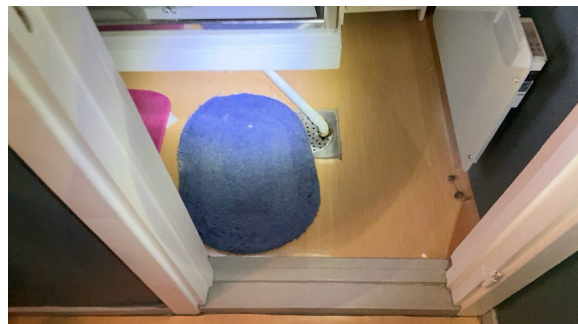
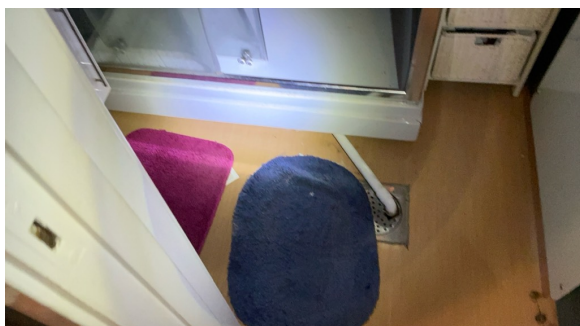
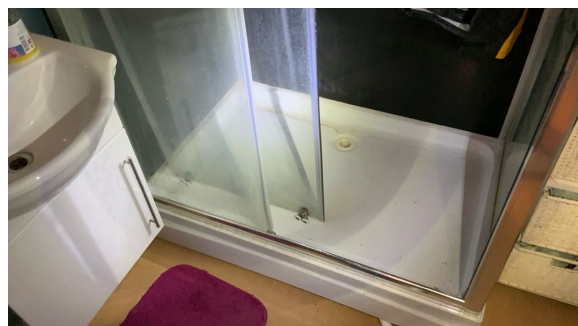
## 2. ETASJE > BAD 2

- Manglende oppgradering av våtrommet medfører høy risiko for at konstruksjonene ikke vil tåle vanlig bruk av vann eller lekkasjer. Selv om det er dusjkabinett, er det fortsatt en betydelig risiko for at våtrommets konstruksjoner ikke tåler lekkasjer. Dette kan føre til fuktskader på tilstøtende konstruksjoner.
- Våtrommet må totalrenoveres. Alle forhold med tettesjikt, våtsone, sluk m.m. må dokumenteres.

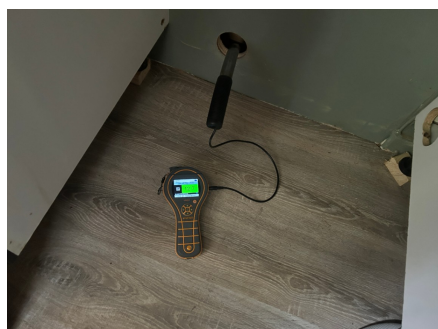
## 2. ETASJE > BAD 2

Hulltaking er foretatt uten å påvise unormale forhold. Fuktkvotemåling (vekt%) i konstruksjonen ble målt til 12,6. Hulltaking er foretatt ved/i kjøkken.

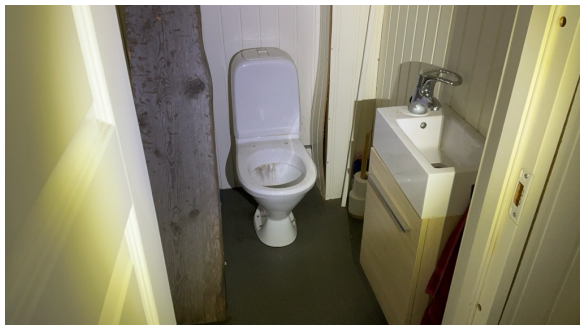
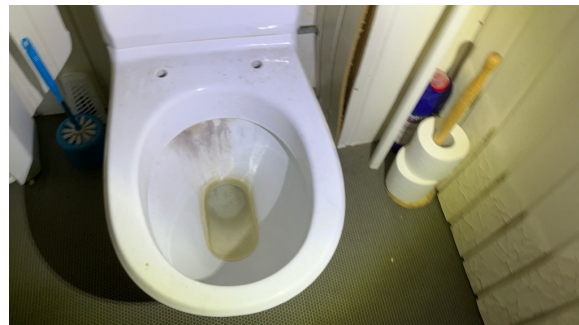
## 1. ETASJE > TOALETTROM

Vannskadet rom.

Rommet må utbedres.

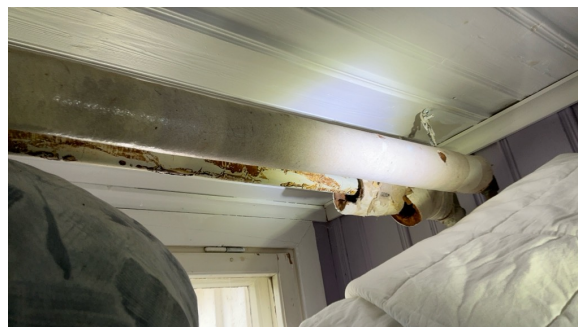
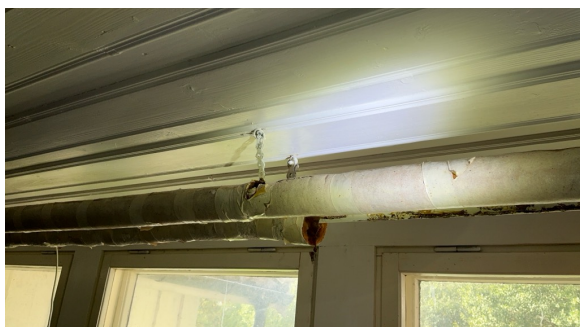
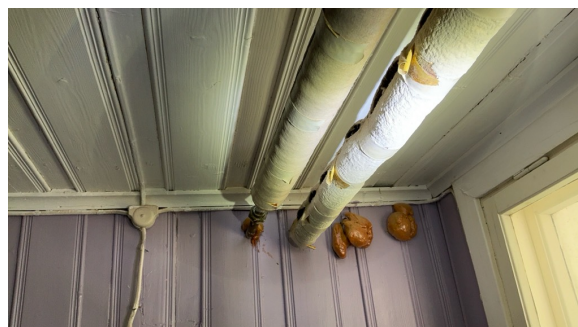
## TG 2 Avløpsrør

Det er avløpsrør av støpejern og plast.

- Mer enn halvparten av forventet brukstid er passert på innvendige avløpsledninger.
- Arbeid på avløpsrør er utført uten bruk av rørlegger.
- Det er påvist at avløpsrør av jern har rustskader.

- I forbindelse med oppgradering av våtrom vil det være naturlig med utskiftning av rør.
- Det må påregnes utskiftning av avløpsrør.
- Anlegget bør sjekkes av fagperson.
- Eldre avløpsrør har blant annet større sannsynlighet for lekkasjer, noe som kan føre til omfattende og kostbare vannskader i boliger.

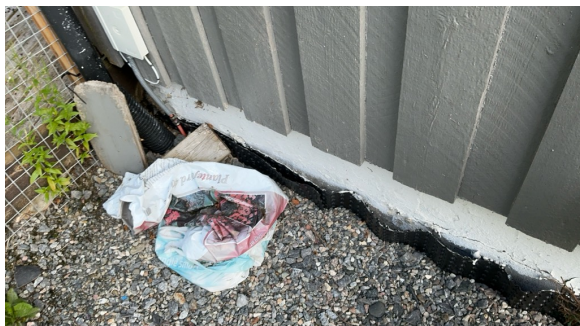
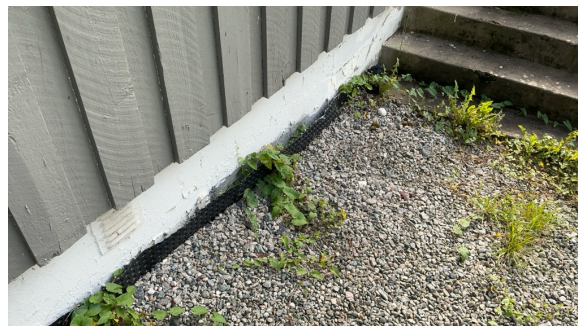
## TG 2 Grunnmur og fundamenter

Bygningen har betonggrunnmur.

- Grunnmuren har sprekkdannelser.

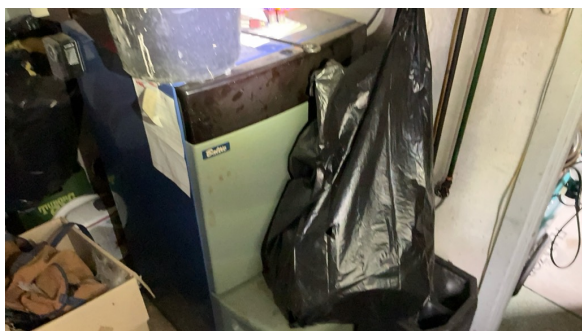
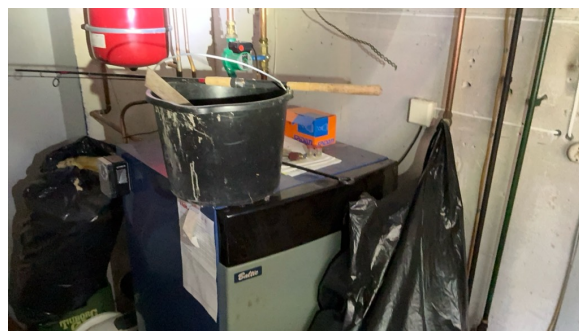
## Oljefyr

Oljefyr ikke bruk eller tilkoblet.

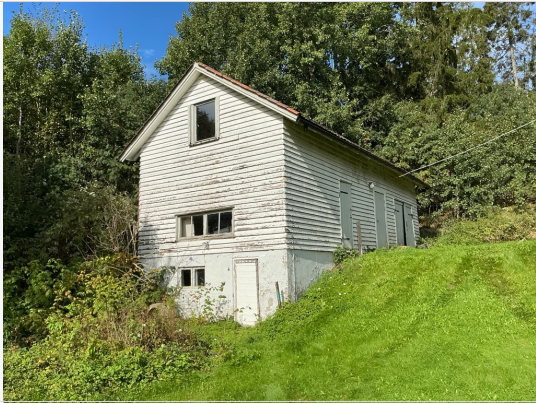
## Uthus

Bygningen er oppført i trekonstruksjoner på grunnmur av betong. Ytterveggene er kledd med liggende trekledning som har stedvis betydelig slitasje, oppsprekking og flassing av maling. Flere partier har begynnende råteangrep. Vinduene er av eldre type, med enkeltruter og tydelig elde. Dører fremstår med slitasje og varierende funksjon.

Taket er tekket med eldre takstein som har kraftig begroing og mosevekst, samt lekkasjer. Renner og nedløp mangler eller er defekte.
