Nøtteholveien 22, 1894 RAKKESTAD

**Stor og innholdsrik enebolig med stor tomt. Uthus og hundegårder. Vedlikehold- og oppgraderings-behov. Landlig!**

| Tilstandsrapport ..... | 49 |

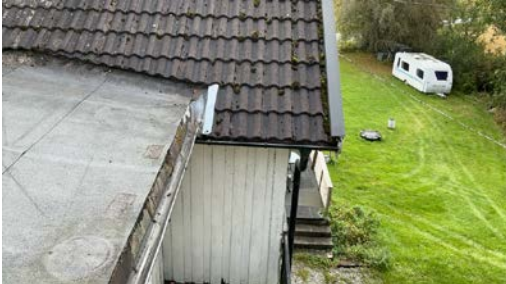
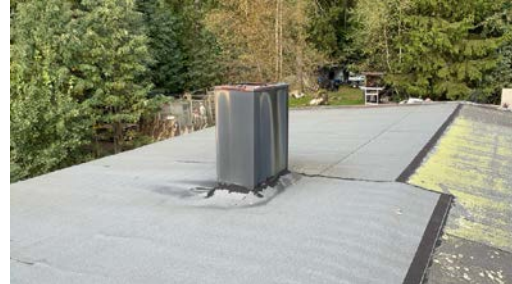
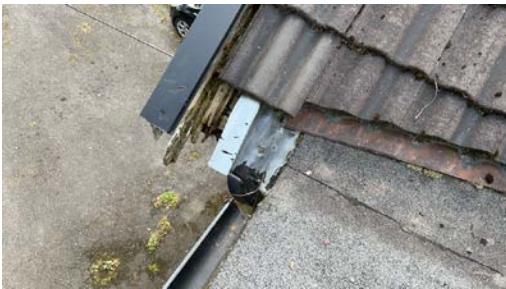
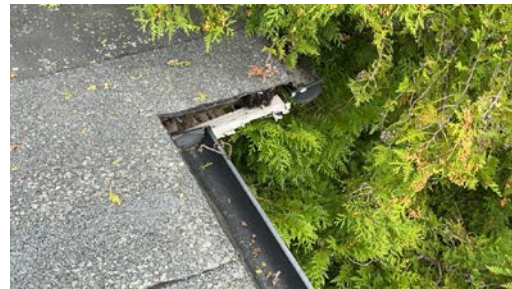
## TG 3 Nedløp og beslag

Takrenner, nedløpsrør og beslag av plastbelagt stål og sink.

**Kostnadsestimat: 50 000 - 100 000**

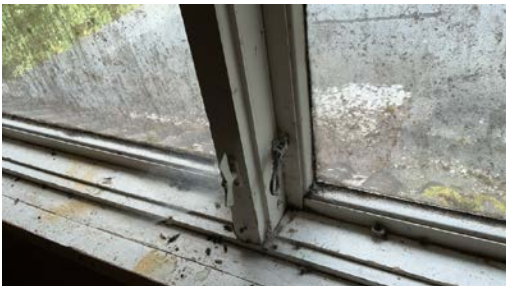
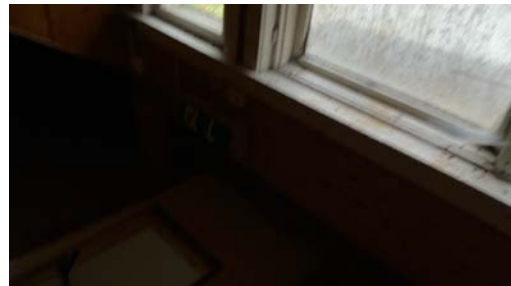
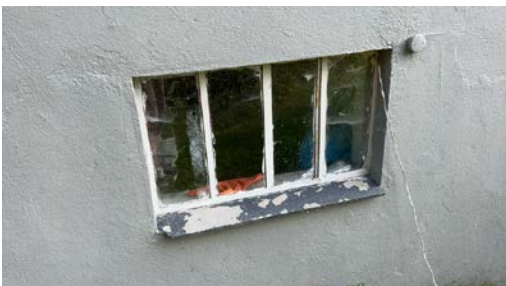
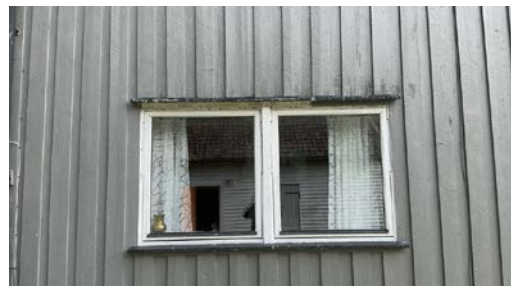
- Det er påvist avvik rundt innsettingsdetaljer.
- Det er påvist et betydelig antall vinduer med punkterte eller sprukne glassruter.
- Det er påvist noen glassruter som er punktert eller sprukne.
- Det er påvist vinduer med fukt/råteskader.
- Karmene i vinduer er slitte og det er sprekker i treverket.

- Det må påregnes noe vedlikehold og at enkelte vinduer må skiftes ut.
- Vinduer med punkterte/sprukne glass må påregnes skiftes ut, enten hele vinduet eller kun selve glassene.

Kostnadsestimat: 50 000 - 100 000

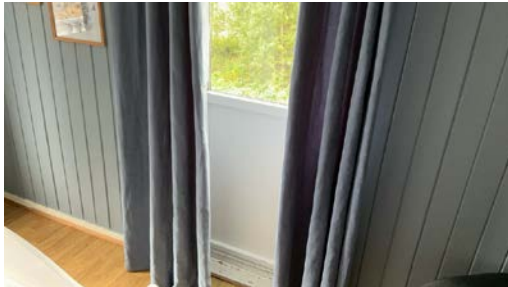
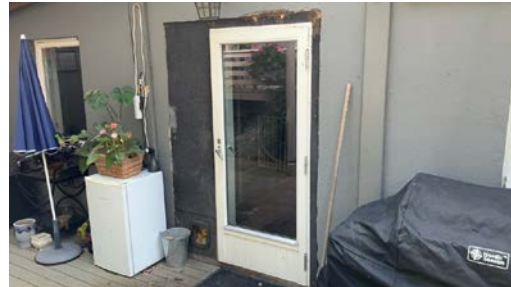
## TG 2 Dører

- Det er påvist avvik rundt innsettingsdetaljer.
- Karmene i dører er værslitte utvendig og det er sprekker i treverket.

Uferdig rundt dører.

- Det må påregnes noe vedlikehold og at enkelte dører må skiftes ut.

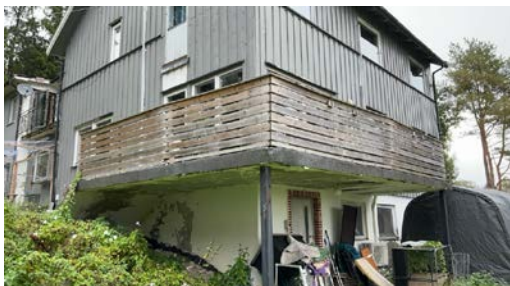
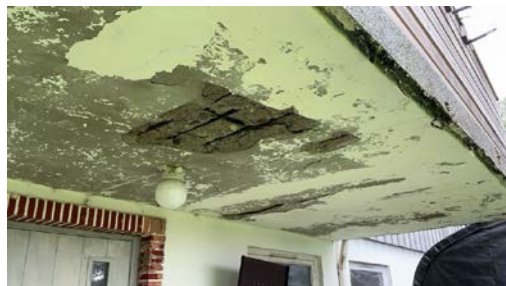
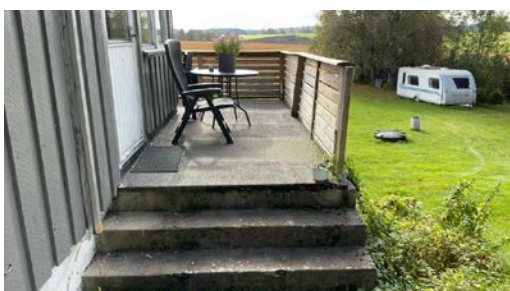
Rekkverk er skjevt og løst.

Veranda og rekkverk må utbedres.

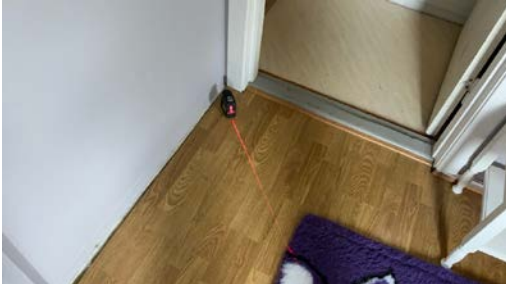
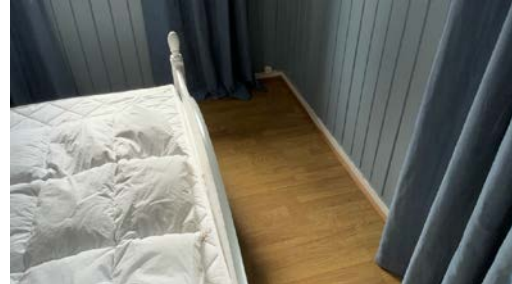
### 1 TG 3 Etasjeskille 2. etasje opprinnelig hus

- Målt høydeforskjell på mellom 10 - 20 mm innenfor en lengde på 2 meter. Tilstandsgrad 2 gis med bakgrunn i standardens krav til godkjente måleavvik.
- Målt høydeforskjell på over 20 mm innenfor en lengde på 2 meter. Tilstandsgrad 3 gis med bakgrunn i standardens krav til godkjente måleavvik.
- Målt høydeforskjell på over 30 mm gjennom hele rommet. Tilstandsgrad 3 gis med bakgrunn i standardens krav til godkjente måleavvik.

5 cm skjevheter i soverommet.

Kostnadsestimat: 100 000 - 300 000

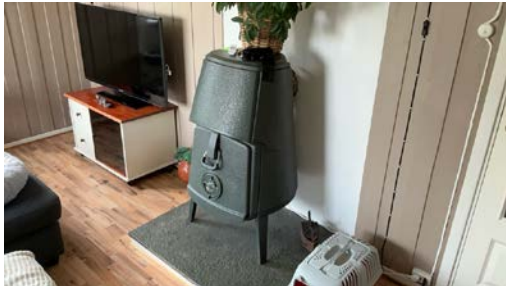
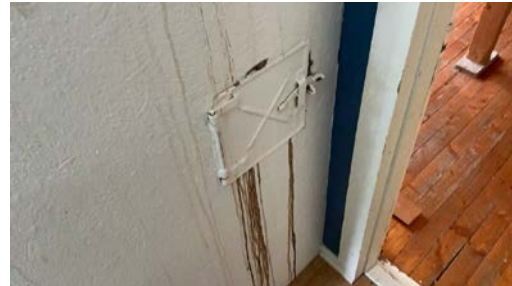
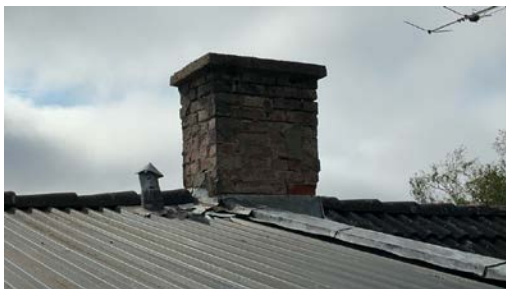
Fuktskader rundt pipe på loft.

**Kostnadsestimat: 50 000 - 100 000**

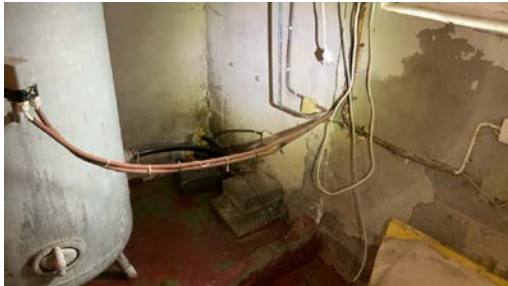
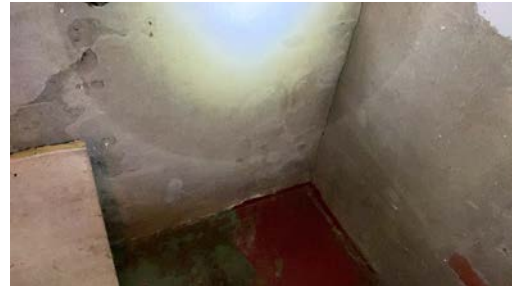
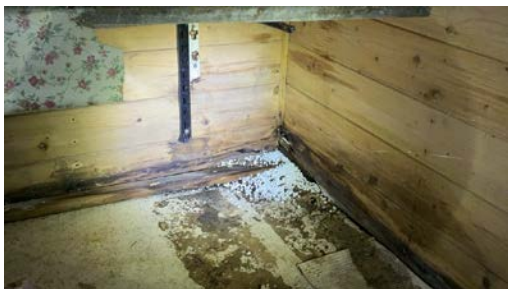
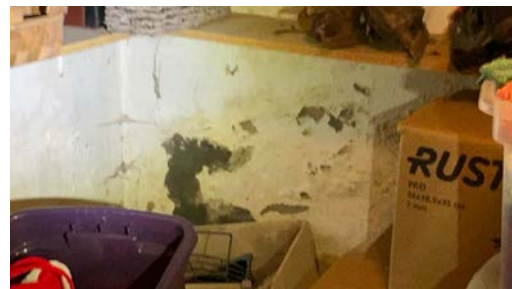
## TG 3 Rom Under Terreng

- Det er påvist indikasjoner på noe fuktgjennomtrenging i kjellergulv.
- Det er påvist indikasjoner på noe fuktgjennomtrenging inn i kjellermur.
- Det er påvist synlig fuktighet på mur/gulv i kjeller.

- Det må foretas tiltak for å redusere/begrense fuktgjennomtrenging inn i kjeller.

**Kostnadsestimat: 50 000 - 100 000**

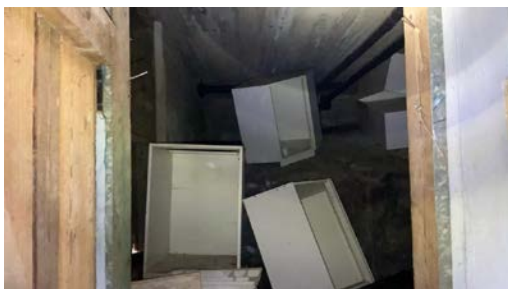
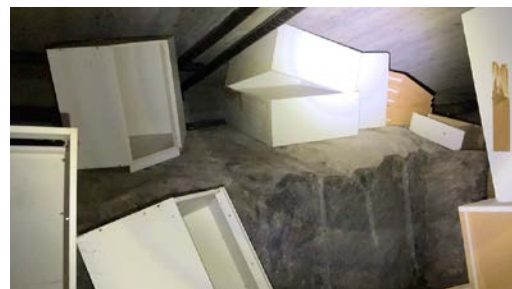
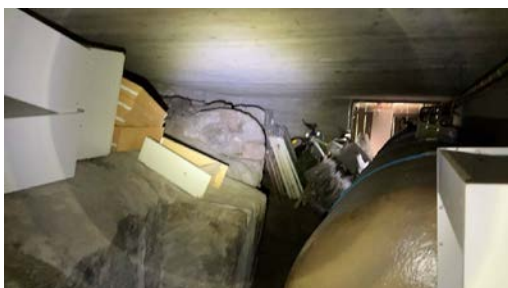
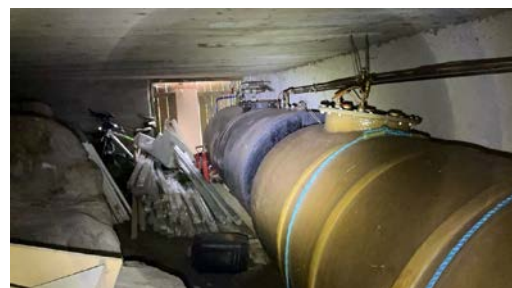
Det bør vurderes avfukter og regulering av til-luft.

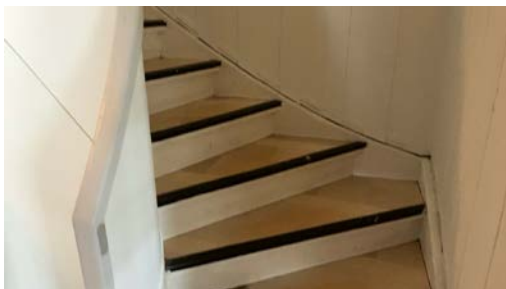
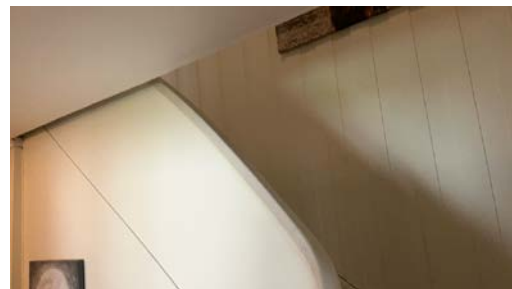
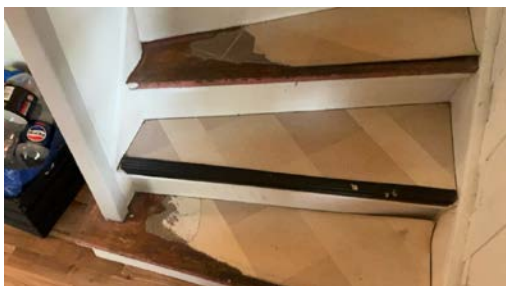
## TG 2 Innvendige trapper

Boligen har malt tretrapp.

Dersom trappen skal tilfredsstille dagens krav må det utføres tiltak.

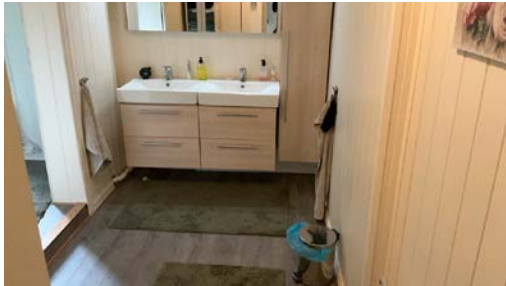
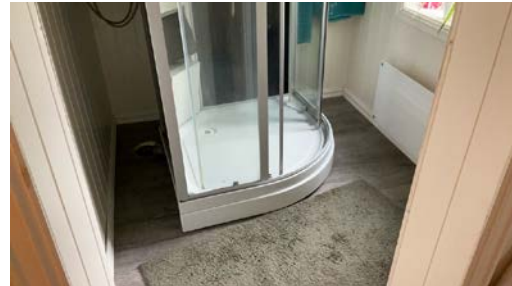
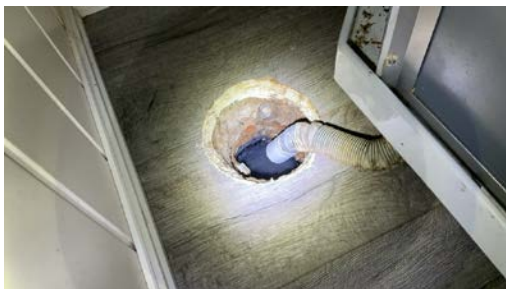
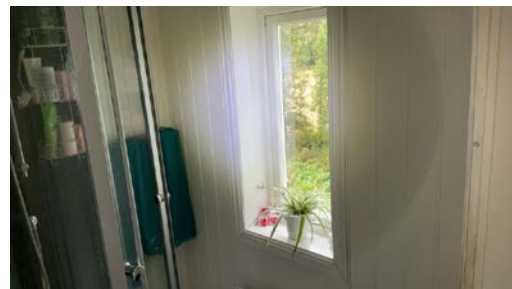
- Våtrommet må totalrenoveres. Alle forhold med tettesjikt, våtsone, sluk m.m. må dokumenteres.
- Manglende oppgradering av våtrommet medfører høy risiko for at konstruksjonene ikke vil tåle vanlig bruk av vann eller lekkasjer. Selv om det er dusjkabinett, er det fortsatt en betydelig risiko for at våtrommets konstruksjoner ikke tåler lekkasjer. Dette kan føre til fuktskader på tilstøtende konstruksjoner.

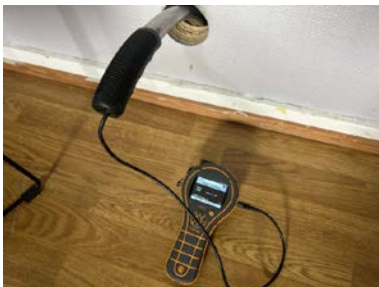
## 2. ETASJE > HOVEDBAD

Hulltaking er foretatt uten å påvise unormale forhold. Hulltaking er foretatt ved/i soverom. Fuktkvotemåling (vekt%) i konstruksjonen ble målt til under 6.

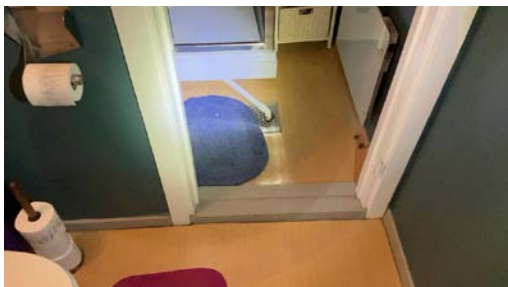
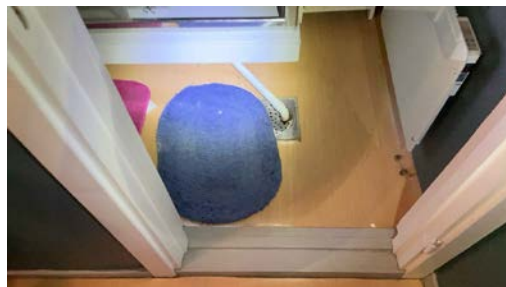
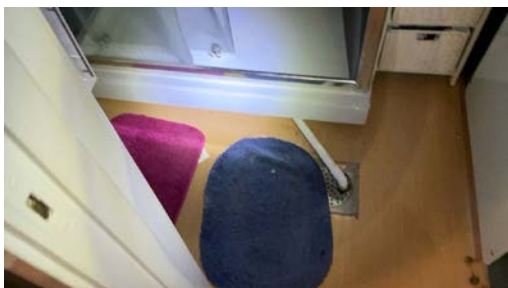
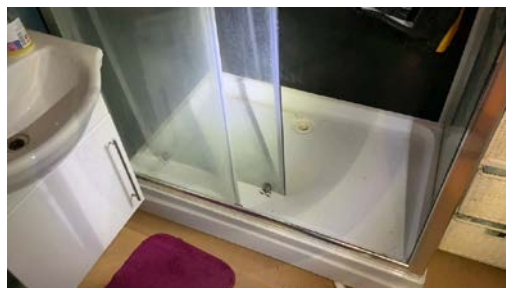
## 2. ETASJE > BAD 2

- Manglende oppgradering av våtrommet medfører høy risiko for at konstruksjonene ikke vil tåle vanlig bruk av vann eller lekkasjer. Selv om det er dusjkabinett, er det fortsatt en betydelig risiko for at våtrommets konstruksjoner ikke tåler lekkasjer. Dette kan føre til fuktskader på tilstøtende konstruksjoner.
- Våtrommet må totalrenoveres. Alle forhold med tettesjikt, våtsone, sluk m.m. må dokumenteres.

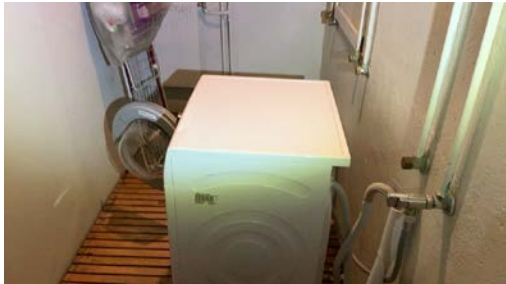
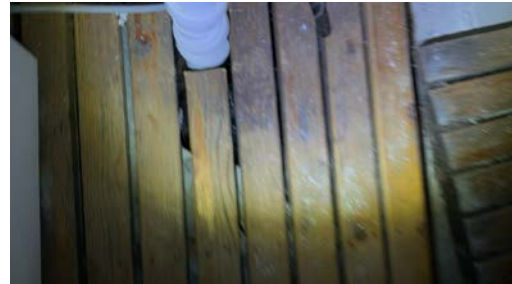
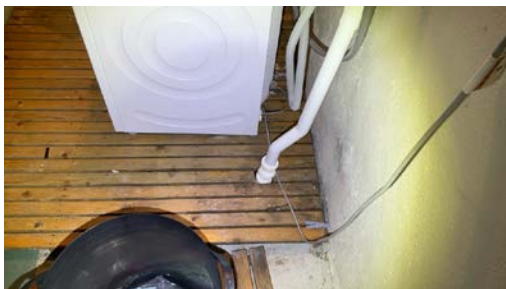
## 1. ETASJE > VASKEROM

- Våtrommet må totalrenoveres. Alle forhold med tettesjikt, våtsone, sluk m.m. må dokumenteres.
- Manglende oppgradering av våtrommet medfører høy risiko for at konstruksjonene ikke vil tåle vanlig bruk av vann eller lekkasjer. Dette kan føre til fuktskader på tilstøtende konstruksjoner.

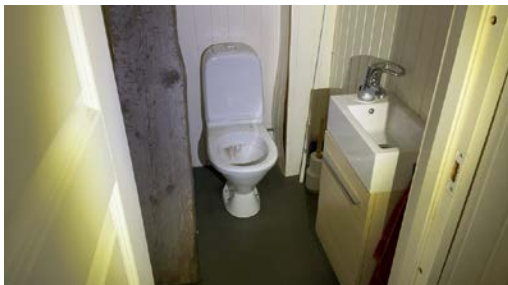
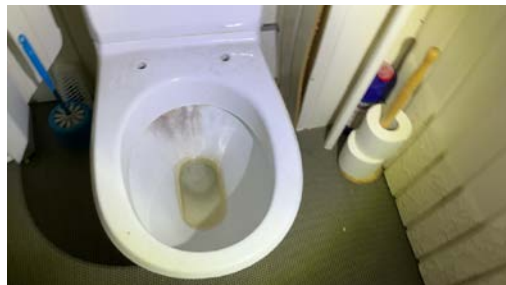
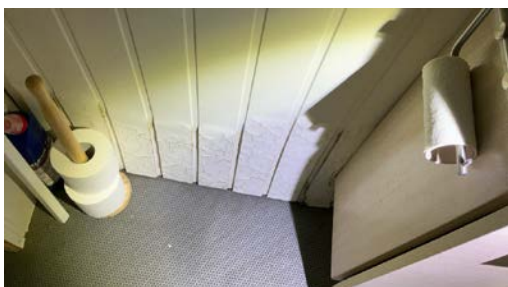
## 1. ETASJE > TOALETROM

Vannskadet rom.

Rommet må utbedres.

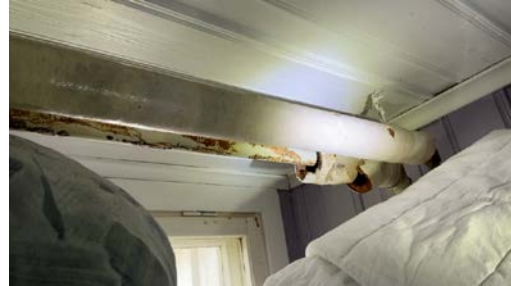
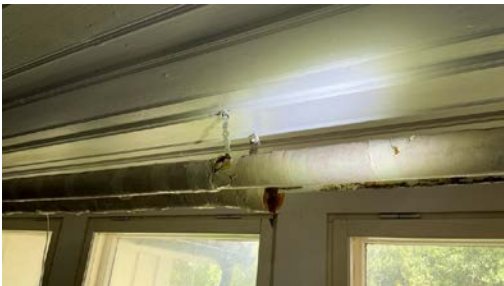
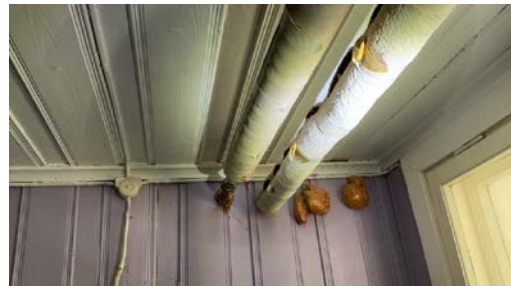
Irr kan over tid føre til svekkelse av rørene, med økt risiko for lekkasjer. Det kan også indikere skjulte vannskader eller kondensproblematikk i området.

Misfarging.

Rørene bør inspiseres nærmere av rørlegger for å vurdere tilstand og eventuelt skifte ut skadede deler. Det bør også avklares om årsaken er fukt, kondens eller tidligere lekkasjer.

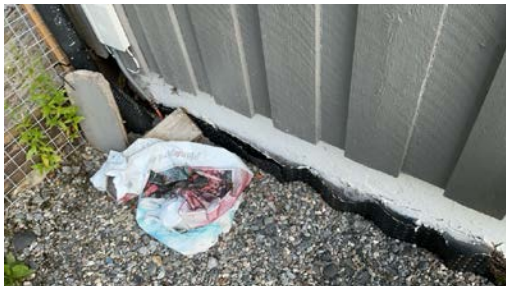
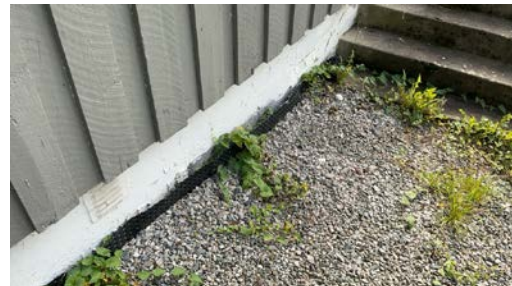
## TG 2 Grunnmur og fundamenter

Bygningen har betonggrunnmur.

- Grunnmuren har sprekke-dannelser.

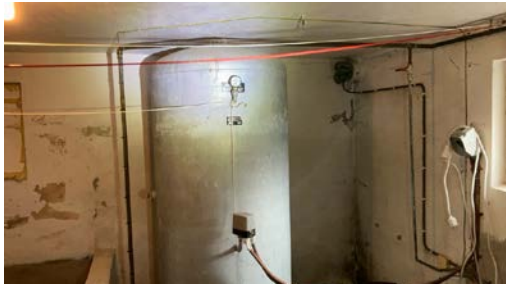
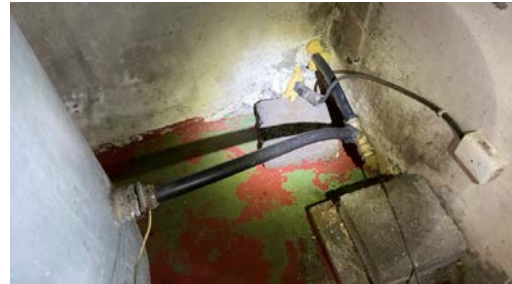
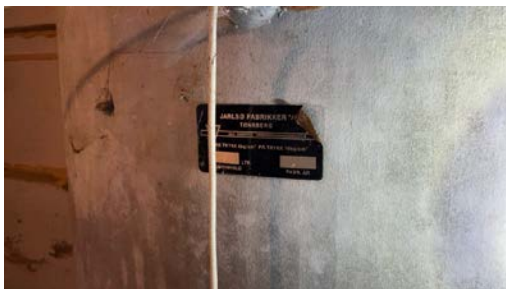
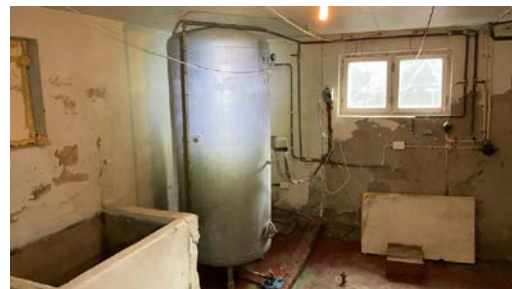
## TG 1 Septiktank

Biovac mini renseanlegg i 2018. Nye rør fra husvegg/såle.

Innhent dokumentasjon, om mulig

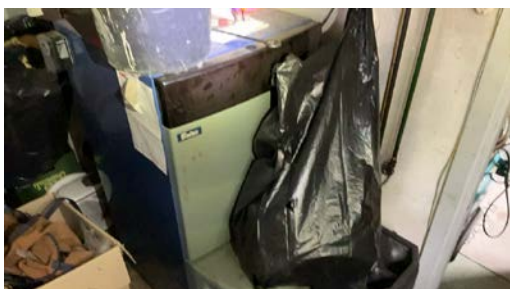
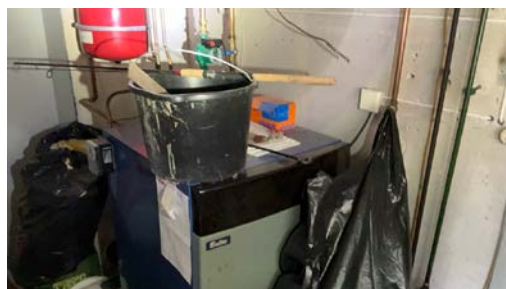
## Oljefyr

Oljefyr ikke bruk eller tilkoblet.

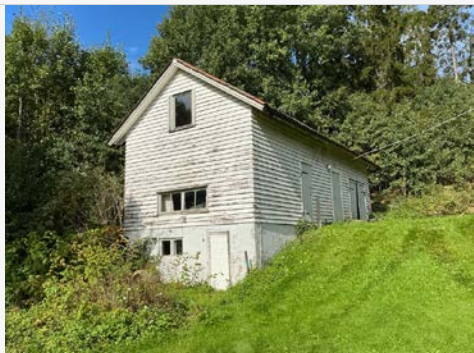
### Uthus

Bygningen er oppført i trekonstruksjoner på grunnmur av betong. Ytterveggene er kledd med liggende trekledning som har stedvis betydelig slitasje, oppsprekking og flassing av maling. Flere partier har begynnende råteangrep. Vinduene er av eldre type, med enkeltruter og tydelig elde. Dører fremstår med slitasje og varierende funksjon.

Taket er tekket med eldre takstein som har kraftig begroing og mosevekst, samt lekkasjer. Renner og nedløp mangler eller er defekte.
