Ulvemyrveien 5, 1950 RØMSKOG

Befaringsdato: 04.06.2024

Tilstandsrapport

FRITIDSBOLIG

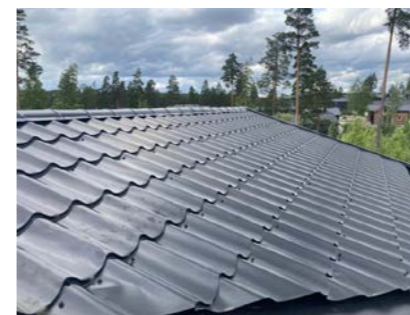
tilstandsgrad 3 - store eller alvorlige avvik:
Utvendig > Nedløp og beslag: Det er ikke montert snøfangere. TEK-17. § 10-3 "Byggverk skal sikres slik at is og snø ikke kan falle ned på steder hvor personer og husdyr kan oppholde seg.

Taktekking av taksteinsprofilerte metallplater. Vindskier av tre med beslag.

Besiktiget fra bakkenivå.

Taksteinprofilerte takplater.

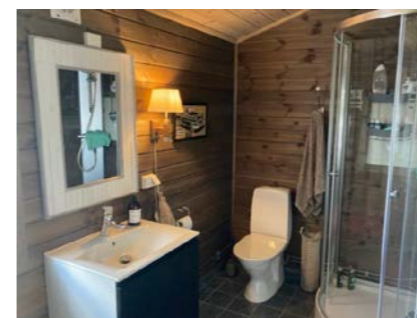
- Våtrom > 1.Etasje > Bad > Ventilasjon: Våtrommet mangler tilluftsventilering, f.eks. spalte/ventil ved dør. Våtrom og toalett med avtrekk må ha tilluft for at luften skal sirkulere og at fuktig luft blir ventilert ut.

- Våtrom > 1.Etasje > Bad > Overflater vegger og himling: Forholdsvis lite bad der alle vegger er våtsoner og overflater av trepanel, som ikke er fuktsikre, foruten dusjsone.

Bad ved kjøkken. Det foreligger ikke dokumentasjon på våtrommet, foruten ferdigattest. Våtrommet blir vurdert opp mot dagens krav, med henvisning til byggeår.

Bad ved kjøkken.
