# TILSTANDSRAPPORT

Vilhelm Bjerknes' vei 50  
5081 BERGEN

17.11.2025

Befaring utført den 16.11.2025 av:

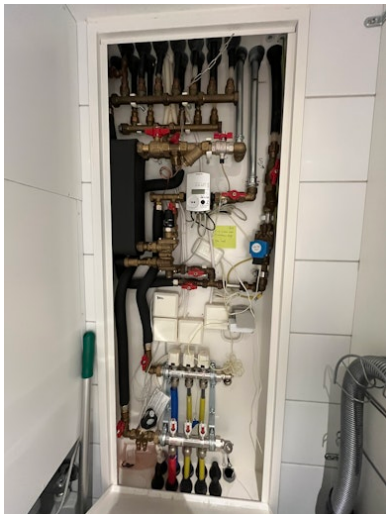
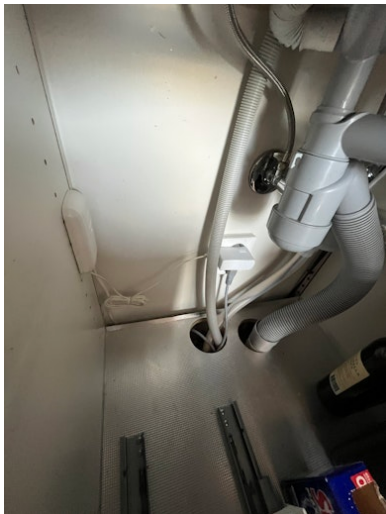
Forventet levetid på rørinstallasjon er 30-50 år.

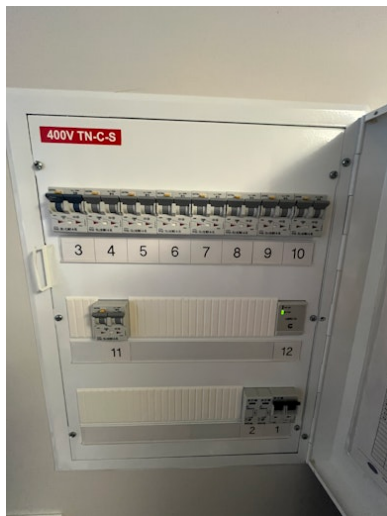
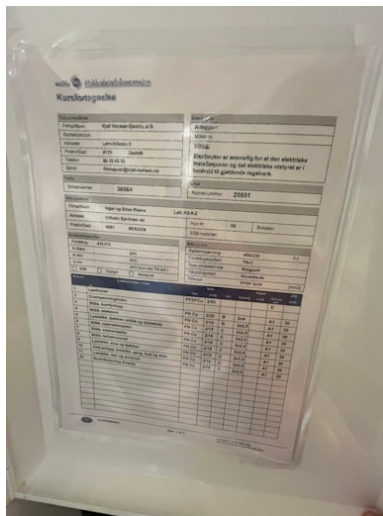
Det er likevel foretatt en enkel vurdering av anlegget basert på selgers informasjon og besiktelse av synlige deler i boligen. Undersøkelsen er basert på spørsmål og punkter fra forskriften Tryggere Bolighandel som ble vedtatt 01.01.2022.
