# Tilstandsrapport

Leilighet

Markaholen 1 , 4032 STAVANGER

Befaringsdato: 10.02.2026

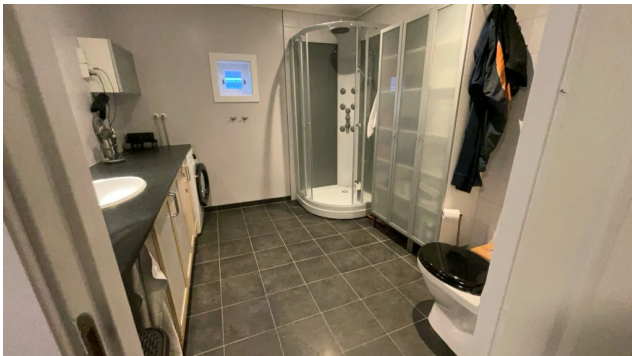
Aktuell byggeforskrift er tekniske forskrifter i perioden 1997-2010.  
Dokumentasjon: ingen dokumentasjon.

Årstall: 2006 Kilde: Eier
