Tilstandsrapport

Enebolig

Blikrudveien 3, 1940 BJØRKELANGEN

Befaringsdato: 30.04.2026

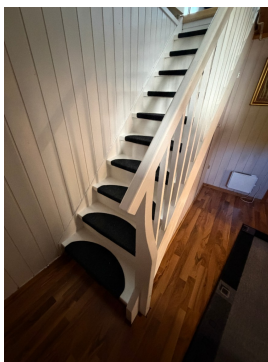
Boligen har malt tretrapp.

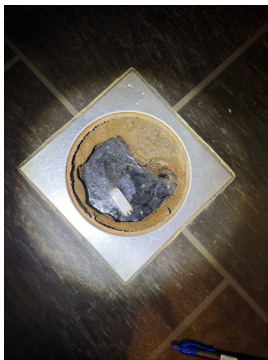
1 ETASJE > BAD

- Det er viktig å merke seg at levetiden til en membran varierer basert på kvalitet, installasjon og bruk. Eldre membraner kan bli sprø og sprekke opp, noe som fører til at de mister sin vanntettende funksjon. Dette kan resultere i vannlekkasjer gjennom vegger og gulv og fuktskader.
- Eldre sluk av støpejern er ofte utsatt for rust som kan medføre lekkasjer. Eventuelle lekkasjer kan medføre fuktskader på tiliggende konstruksjoner.

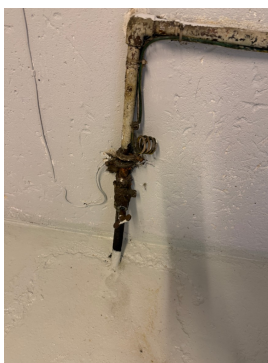
- Det er ikke behov for utbedringstiltak siden anlegget fungerer i dag, men ut ifra alder kan skader plutselig oppstå på eldre anlegg.

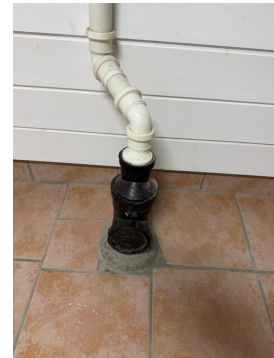
- Det er ikke behov for utbedringstiltak siden anlegget fungerer i dag, men ut ifra alder kan skader plutselig oppstå på eldre anlegg.

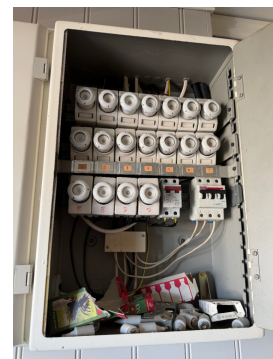
Det opplyses om at undertegnede ikke er fagmann på dette feltet og inspeksjonen er gjort visuelt. Dersom ytterligere gjennomgang av det elektriske anlegget ønskes anbefales en eltakst.
