# Tilstandsrapport

Enebolig

Kronestien 14, 3158 ANDEBU

Befaringsdato: 21.08.2025

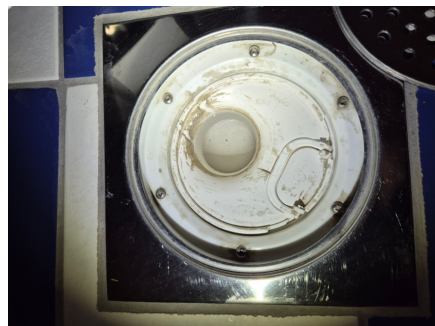
## KJELLER > VASKEROM

### TG 1 Sanitærutstyr og innredning
