# Tilstandsrapport

Del av tomannsbolig

Balders veg 15, 2413 ELVERUM

Befaringsdato: 11.09.2025

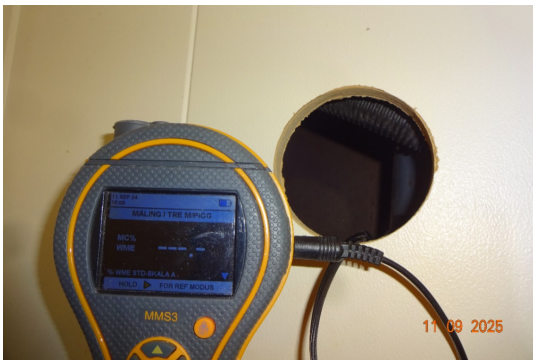
### ! TG 1 Tilliggende konstruksjoner våtrom

Hulltaking er foretatt nederst på delevegg mot våtsonen. Ved bruk av fuktmåler ble det ikke registrert unormale verdier.
