# Tilstandsrapport

Enebolig

Strandveien 27, 1794 SPONVIKA

Befaringsdato: 18.09.2024

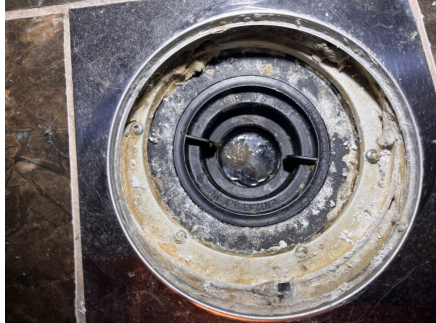
Plastsluk med synlig mansjett under klemring i sluket.

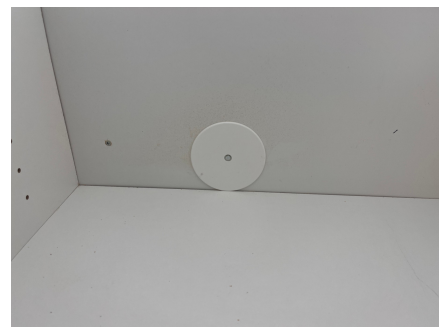
### TG 0 Tilliggende konstruksjoner våtrom

Det ble tatt hull i vegg fra tilliggende rom bak dusjkabinett uten å påvise tegn til fukt eller skader. Ingen utslag på måleapparat ved måling med pigger i svill på vegg.

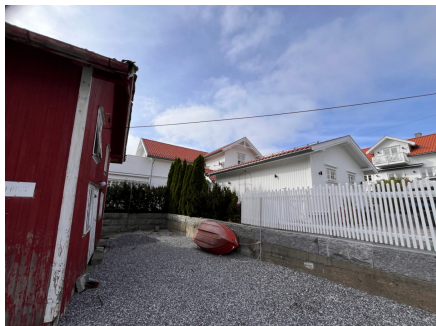
### TG 1 Forstøtningsmurer

Støttemur mot sjø og sør for gårdsplassen er oppført med granitt stein.  
Mur mot gate er støpt.

Mur sør for gårdsplass.

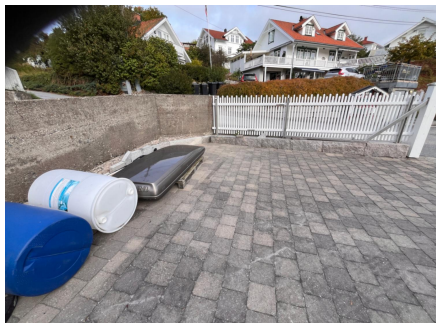
Mur nord for gårdsplass.
