# Tilstandsrapport

Enebolig

Knipa 10, 3965 HERRE

Befaringsdato: 14.05.2025

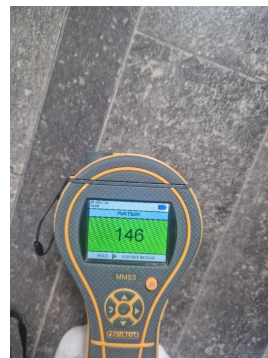
Bad er nytt i 2024. Hulltagning er ikke nødvendig. Ved bruk av fuktindikator ble ingen unormale fuktverdier målt på bad.

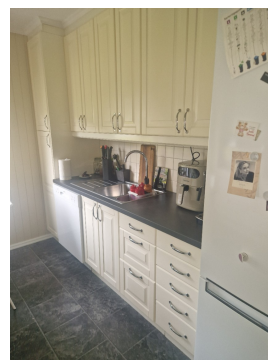
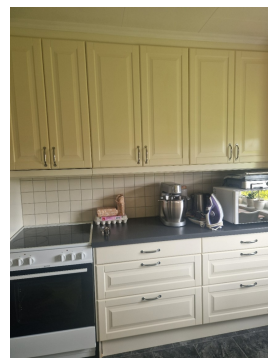
Boligens kjøkkeninnredning består av malte profilerte dør og skuffronter type IKEA. Dekkside med laminerte skrog. Avtrekk til komfyr ført ut i yttervegg. Benkeplate i laminat med benkebeslag i stål. Integrert hvitevarer. Innvendige overflater på kjøkkenet består av laminat på gulvflater. Malt MDF plater på veggflater.
