# Tilstandsrapport

📍 Ånnerud østre 2, 2040 KLØFTA

# gnr. 17, bnr. 109

Befaringsdato: 29.07.2025

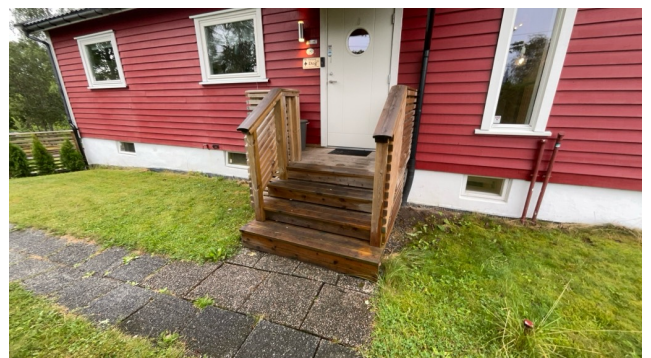
Håndløper/rekkverk på åpen del av trapp ned mot hagen bør opparbeides for god sikring av fallhøyder.

- Åpninger i rekkverk må endres for å tilfredsstille krav på byggemeldingstidspunktet.

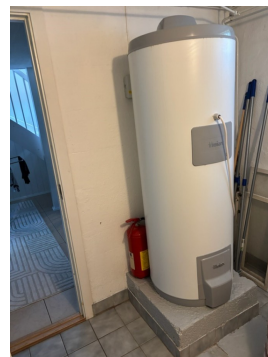
Varmtvannsbereider ca. 300 L fra 2016 plassert på vaskerom. Rom med sluk for lekkasjevann. Normalt vil fabrikkår indikere tilstanden og samtidig forventet levetid ut fra en gjennomsnittsbetraktning.

Årstall: 2016 Kilde: Eier

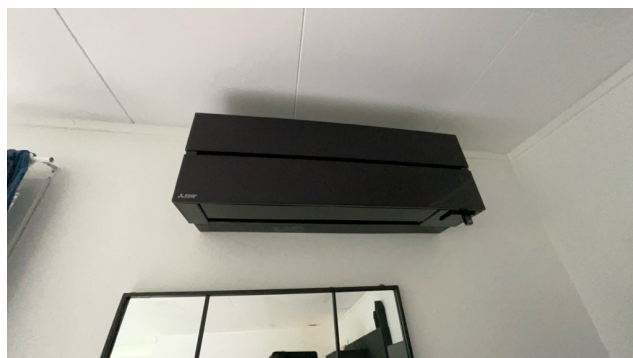
## ! TG 1 Andre installasjoner

Varmepumpe fra 2023. Varmepumpe fremstår med tiltenkt funksjon og vurdert opp mot alder. Jevnlig service er anbefalt for god ivaretagelse. Ev.t kommende vedlikehold tilfaller ny eier.

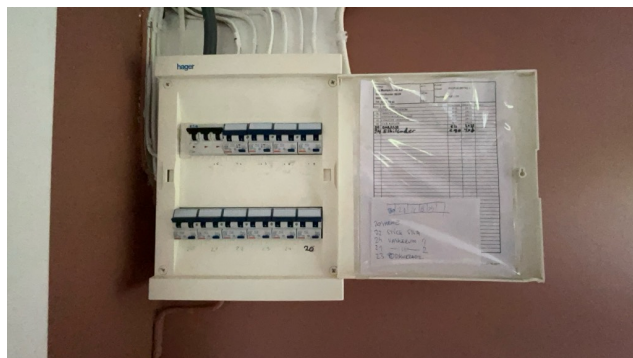
## ! TG 2 Elektrisk anlegg

10. Er det tegn på at kabelinnføringer og hull i inntak og sikringsskap ikke er tette, så langt dette er mulig å sjekke uten å fjerne kapslinger?  
**Nei**
11. Finnes det kursfortegnelse, og er den i samsvar med antall sikringer?  
**Ja**
12. Foreta en helhetsvurdering av det elektriske anlegget, dets alder, allmenne tilstand og fare for liv og helse. Bør det elektriske anlegget ha en utvidet el-kontroll?  
**Ja**

Ja Da det ikke foreligger samsvarserklæring på alle installasjoner samt svar på kontrollspørsmål og stedvis alder over 20 år oppfordres det til å utføre en el-kontroll på boligen for faktisk tilstand. Utbedringer av evt. underliggende avvik og mangler tilfaller ny eier.
