# Velholdt familiebolig over to plan med 7 soverom. Egen inngang i u.etc. Romslig tomt og garasje

# Tilstandsrapport

📍 Ånnerud østre 2, 2040 KLØFTA

Befaringsdato: 29.07.2025

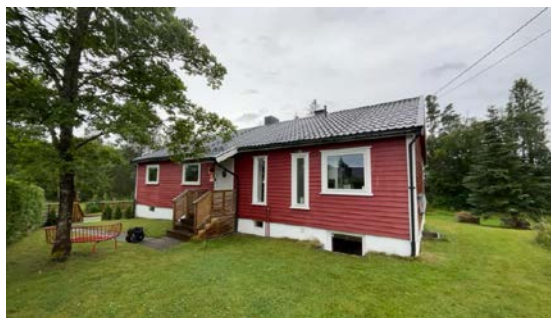
Besiktigelse av taktekke.

Taktekke av korrigerende blikkplater fra 2005 iht. eiers opplysninger. Taktekking anses å ha sin tiltenkte funksjon uten negative avvik utfra alder tatt i betraktning. Kommende lokale utskiftninger kan ikke utelukkes på sikt. Taktekke ble innspisert fra bakkenivå og er i hovedsak vurdert opp mot alder og gjenværende forventet levetid. Siden taket (takkonstruksjon, takteking og skorstein) kun er observert fra bakkenivå, er vurderingen begrenset av dette. Det er ikke sikkerhetsmessig forsvarlig å bevege seg ut på taket eller observere fra stige. Selv om det ikke er avdekket skader under befaringen, betyr ikke dette at det ikke foreligger skader som en besiktigelse på taket kan avdekke. Vær oppmerksom på denne risikoen. En undersøkelse av taket kan utføres av en fagperson under tilstrekkelige sikkerhetsforhold. Vindskie på takkonstruksjon ved trappenedløp er nylig etter befarung.

- Tidspunkt for utskiftning av takteking nærmer seg.
- Overvåk tilstanden jevnlig. For å få tilstandsgrad 0 eller 1 må tekkingen skiftes ut, men tidspunktet for når dette er nødvendig er vanskelig å si noe om.
- Tidspunkt for utskiftning av undertak nærmer seg.

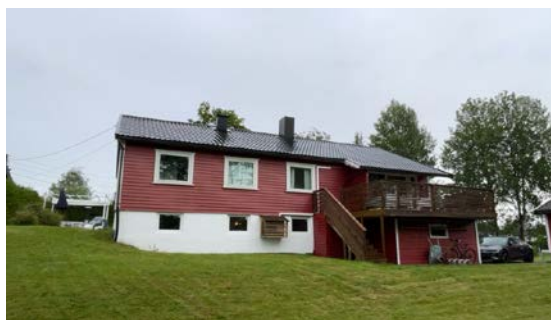
Besiktigelse av taktekke.

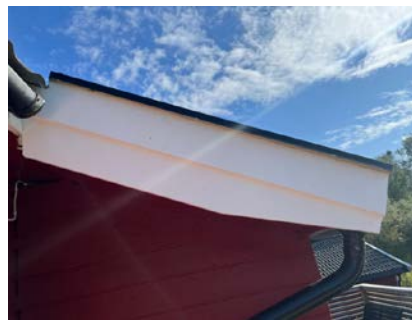
Byttet vindskie etter utført befarung.

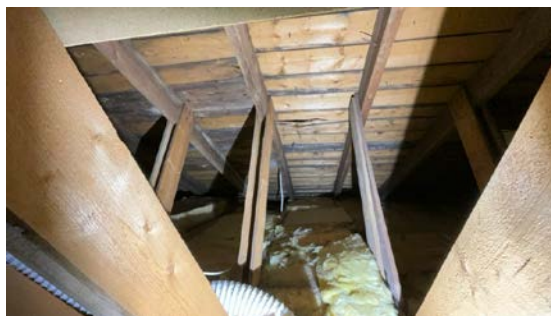
- Det er fra loft/kryp loft påvist indikasjoner på at det er punktering av dampspærre, som medfører svekket effekt av dampspærrefunksjonen.
- Det er påvist avvik rundt gjennomføringer i takflaten.
- Undertaket er misfarget.

Begrenset lufting på takfot.

- Lokal utbedring bør utføres.
- Lufting/ventilering bør forbedres.

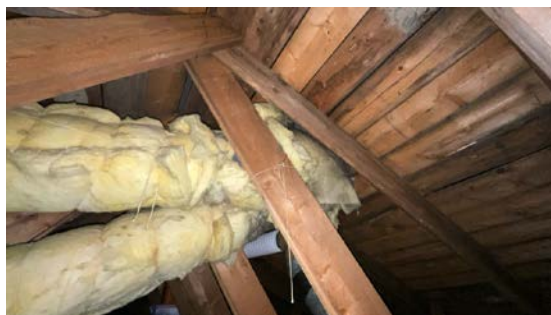
Kontroll rundt rørgjennomføringer.

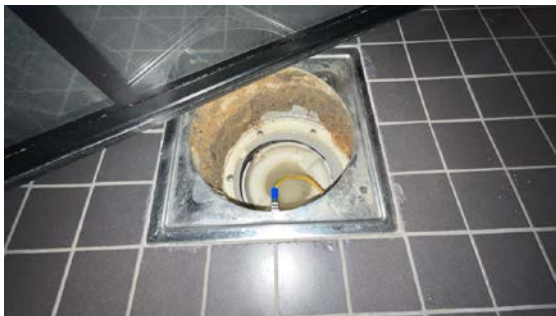
Synlig grå banemembran med tilfredsstillende klemt tettefunksjon i slukovergang. Plastsluk.

Kontroll av sluk.

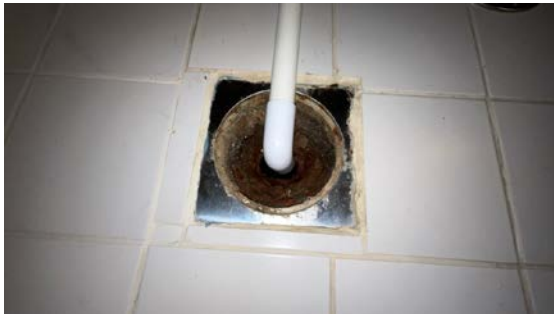
U.etg: Eldre bad fra opprinnelig før 1997. Ingen dokumentasjon på badets oppføring foreligger. Gjenværende forventet levetid vurderes som utgått der kommende oppussing av våtrommet i sin helhet med nytt sluk, nytt belegg/membran, innredning og overflater m.m på kort sikt er påregnelig. Det oppfordres til oppsett av dusjkabinett der direkte vannbelastning på gulv bør unngås da det er manglende tetthet på overganger generelt der vannbelastning på gulv kan medføre skader i tilstøtende konstruksjoner. Sluk fra byggeår der levetid vurderes som utgått. Naturlig ventilasjon. Flislagte overflater. Heldekkende servant på underskap, speil og belysning. Klosett. Tg 3 er satt grunnet at badet er fra opprinnelig før 1997 og regler fra ny avhendingslov 2022 med synlige avvik på de tekniske utførelser. Badet er dog normalt fungerende for dagligdags bruk iht. eiers opplysninger.

- Manglende oppgradering av våtrommet medfører høy risiko for at konstruksjonene ikke vil tåle vanlig bruk av vann eller lekkasjer. Selv om det er dusjkabinett, er det fortsatt en betydelig risiko for at våtrommets konstruksjoner ikke tåler lekkasjer. Dette kan føre til fuktskader på tilstøtende konstruksjoner.

Kontroll av sluk.

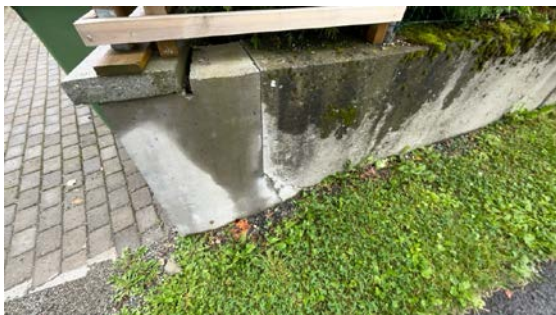
Besiktigelse av støttemur.

- Lokal utbedring må utføres.

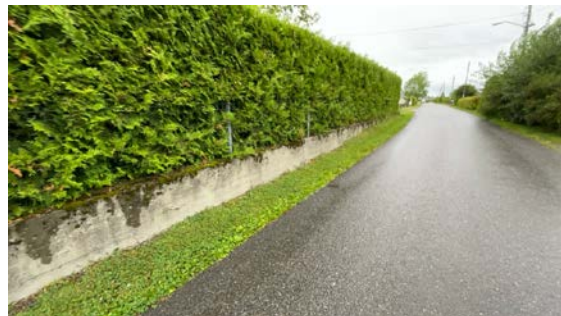
Besiktigelse av støttemur.
