# Tilstandsrapport

Enderekkehus

Åstveitveien 43, 5106 ØVRE ERVIK

# gnr. 209, bnr. 716, snr. 14

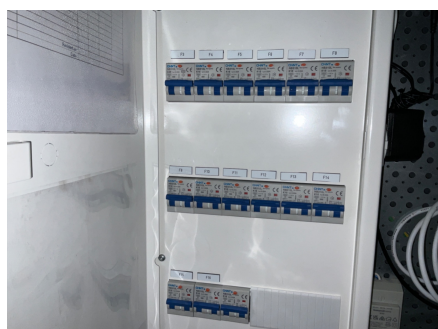
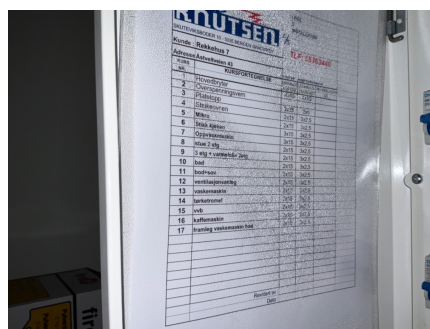
Merk at takstmann ikke har elektrofaglig kompetanse. På generelt grunnlag anbefales det utvidet kontroll av el-anlegg ved eierskifte. Ved nærmere ettersyn av autorisert personell kan det forekomme avvik og kostnader til utbedring som ikke vil bli oppdaget ved en forenklet gjennomgang iht. NS3600 (forskrift til ny avhendingslov).
