# Tilstandsrapport

Enebolig

Åkervikåsen 5 , 5415 STORD

Befaringsdato: 22.02.2026

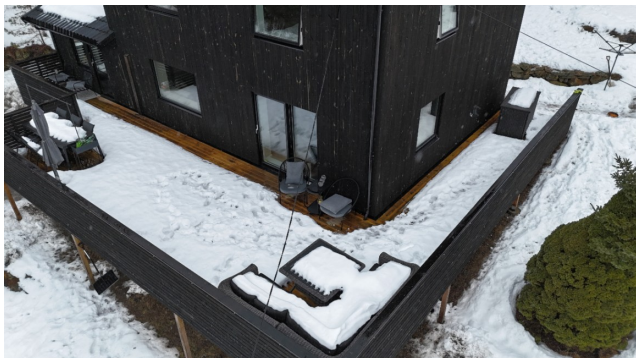
## TG 1 Balkonger, terrasser og rom under balkonger

Frittliggende terrasse på søyler med drivhus og glassrekkverk. Oppmålt til ca 98m<sup>2</sup>.

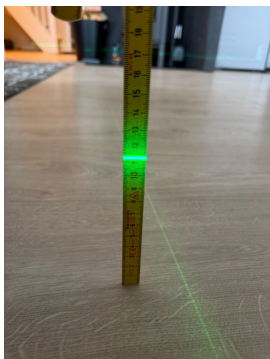
## TG 1 Etasjeskille/gulv mot grunn

Etasjeskiller er av trebjelkelag. Bjelkelaget har blitt rettet og forsterket. Kontrollert med laser.

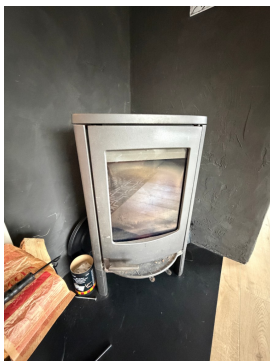
## TG 1 Pipe og ildsted

Boligen har mursteinspipe med nytt røykrør og vedovn. Pipe er fornyet i 2024.

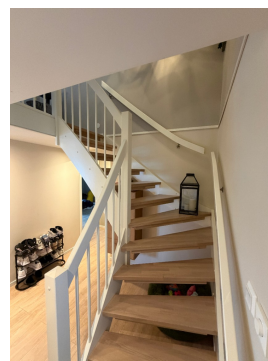
## TG 1 Innvendige trapper

Boligen har malt tretrapp med lakkerte trinn.

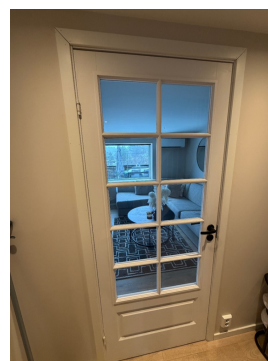
## TG 1 Innvendige dører

Innvendig har boligen malte fyllingsdører. Dør med glass i fra entre til stue/kjøkken og til bad.

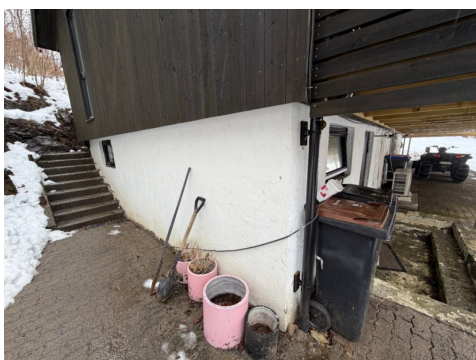
### TG 0 Terrengforhold

Opparbeidet tomt.
