# Tilstandsrapport

Boligbygg med flere boenheter

Seljeveien 4 A, 4580 LYNGDAL

Befaringsdato: 10.04.2025

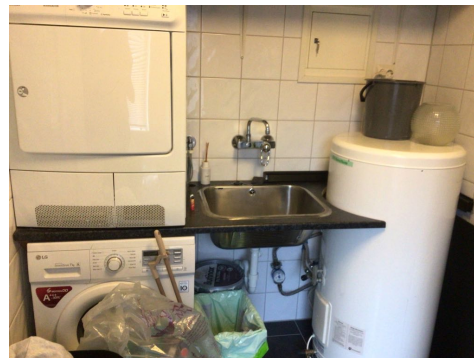
#### TG 1 Sanitærutstyr og innredning

Vaskerommet er innredet med vaskekum og opplegg for vaskemaskin

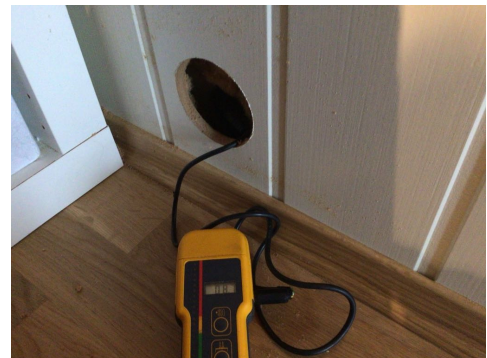
### ! TG 1 Tilliggende konstruksjoner våtrom

Hulltaking utført i garderobe bak dusj. Ikke påvist unormale fuktverdier på kontrollert område. 8%

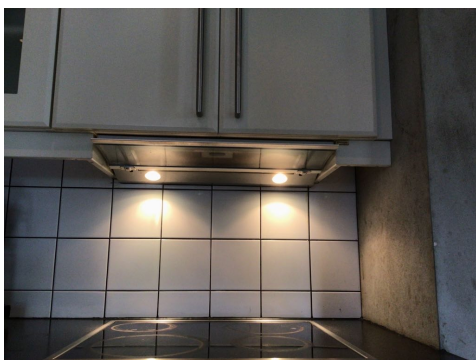
## ! TG 1 Avtrekk

Ventilator med utlufting ut, fungerte ok på befaringstidspunktet. Det ble ikke registrert komfyrvakt under ventilatoren. Dette var ikke et krav på oppføringstidspunktet, men anbefales montert.

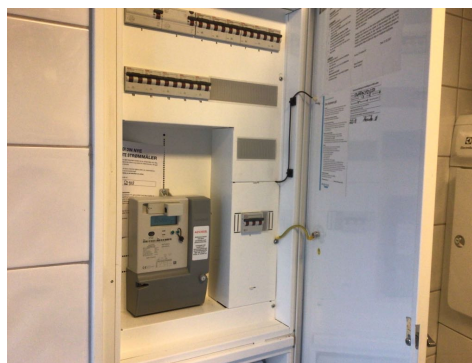
10. Er det tegn på at kabelinnføringer og hull i inntak og sikringsskap ikke er tette, så langt dette er mulig å sjekke uten å fjerne kapslinger?  
**Nei**
11. Finnes det kursfortegnelse, og er den i samsvar med antall sikringer?  
**Ja**
12. Foreta en helhetsvurdering av det elektriske anlegget, dets alder, allmenne tilstand og fare for liv og helse. Bør det elektriske anlegget ha en utvidet el-kontroll?  
**Nei**
