Vandugbakken 65, 1850 MYSEN

**Mysen - Koselig enebolig med inngjerdet hage. Uthus og en koselig hage bak huset. Nyere pent kjøkken. Velkommen!**

# Tilstandsrapport

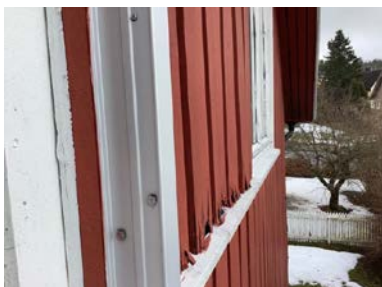
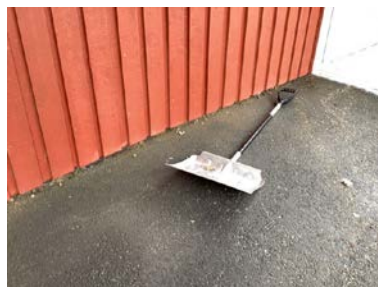
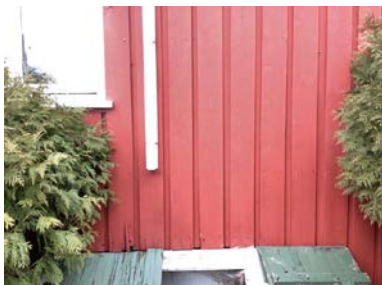
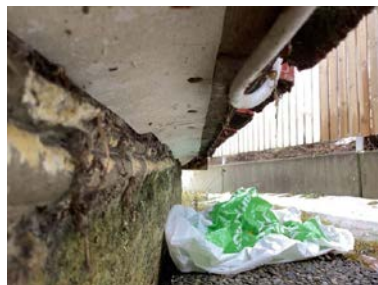
- Det er ingen eller liten lufting i nedre kant av kledning mot grunnmur.
- Bordkledning går stedvis nesten helt ned i terreng.
- Spikerhoder er stedvis brutt overflaten, noe som gjør at overflatene rundt spikerhodet er mer utsatt for oppsamling av skitt og fuktoppsug. Det er påvist betydelige råteskader i bordkledningen på nordside.

Det anbefales å fuge/sparkle over spikerhoder der de har brutt overflaten og overflatebehandle. Råteskadet trekledning må skiftes ut.

**Kostnadsestimat: 10 000 - 50 000**

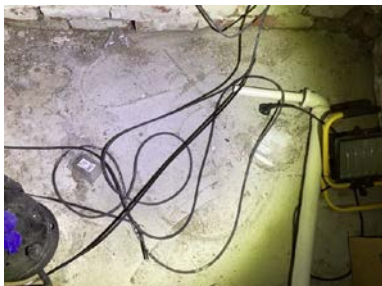
Sluk i gulv.

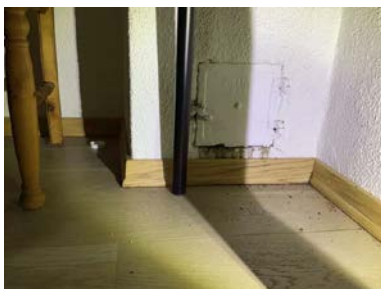
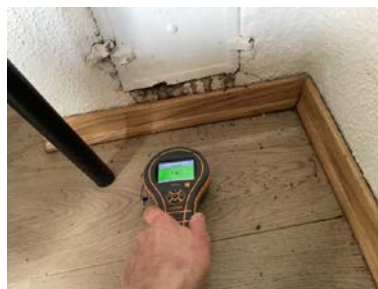
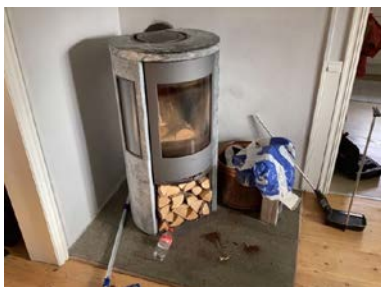
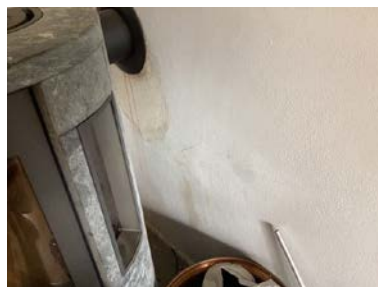
## TG 2 Rom Under Terreng

- Det er påvist indikasjoner på noe fuktgjennomtrenging inn i kjellermur.
- Det er påvist indikasjoner på noe fuktgjennomtrenging i kjellergulv.

- Det påviste fuktnivå gir grunn til å overvåke konstruksjonen jevnlig for å se utvikling over tid, og eventuelt foreta tiltak for å unngå fuktskader.

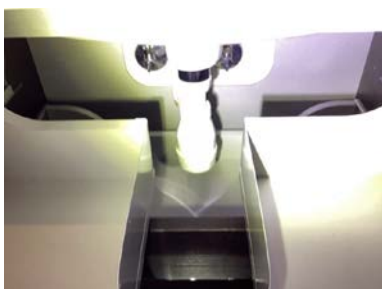
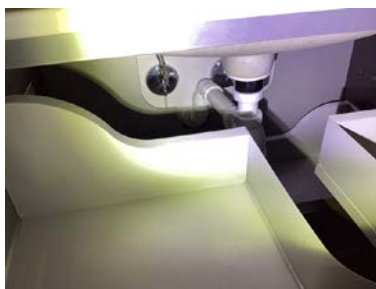
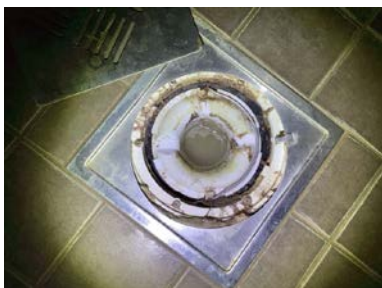
### TG 3 Sanitærutstyr og innredning

- Det er påvist drypplekkasje fra servantavløp.

- Det må gjøres tiltak for å lukke avviket.

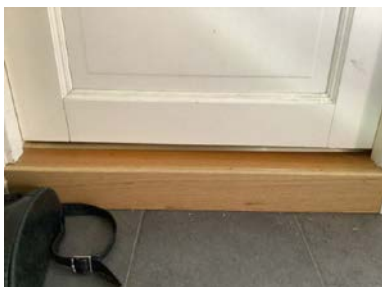
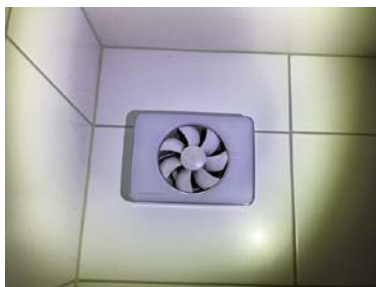
### Tilliggende konstruksjoner våtrom

Fuktkvotemåling (vekt%) i konstruksjonen ble målt til under 6.

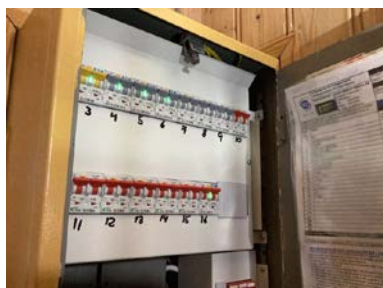
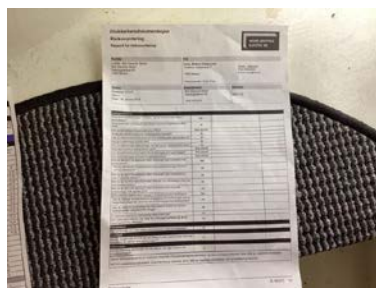
Anlegget er kun visuelt besiktiget. EL. anlegget er ikke videre vurdert da dette ikke er takstingeniørens kompetanseområde.

Det anbefales alltid eltakst ved tvil om funksjonalitet og kapasitet. På generelt grunnlag anbefales det en gjennomgang av en el-fagmann.

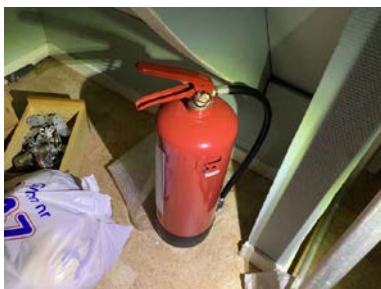
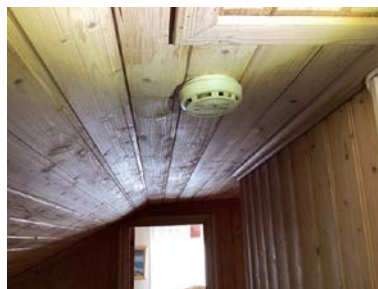
1. Er det mangler på brannslukningsutstyr i boligen iht. forskriftskrav på søknadstidspunktet, men minst Byggeforskrift 1985?  
**Nei**
2. Er det skader på brannslukningsutstyr eller er apparatet eldre enn 10 år?  
**Nei**
3. Er det mangler på røykvarsler i boligen iht. forskriftskrav på søknadstidspunktet, men minst Byggeforskrift 1985?  
**Ja Mangler i kjeller.**
4. Er det skader på røykvarslere?  
**Nei**

Kostnadsestimat: Under 10 000

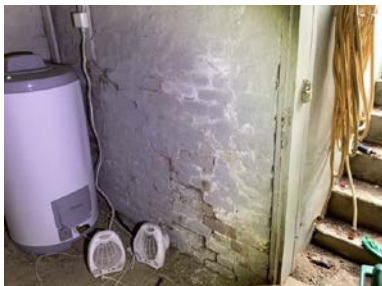
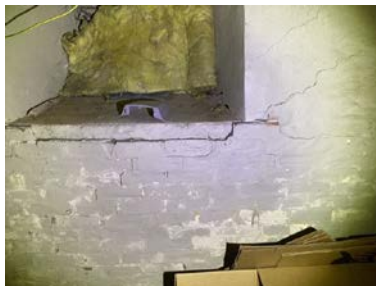
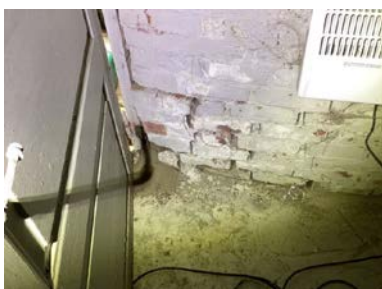
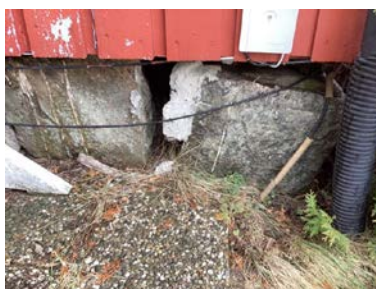
- Grunnmuren har sprekke-dannelser.
- Det er registrert setnings-skader/store riss/sprekker.
- Det er registrert skråriss som er symptom på setninger.
- Det er registrert horisontalriss som er symptom på jordtrykk.

- Påviste skader må utbedres.

Kostnadsestimat: 10 000 - 50 000
