# Tilstandsrapport

Fritidsbolig

Mållivegen 275 , 2340 LØTEN

Befaringsdato: 26.01.2026

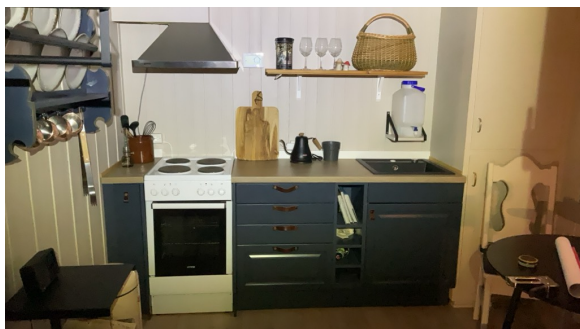
### ETASJE > KJØKKEN

Kjøkkenet har innredning med profilerte fronter. Benkeplaten er av laminat. Det er plass for komfyr.

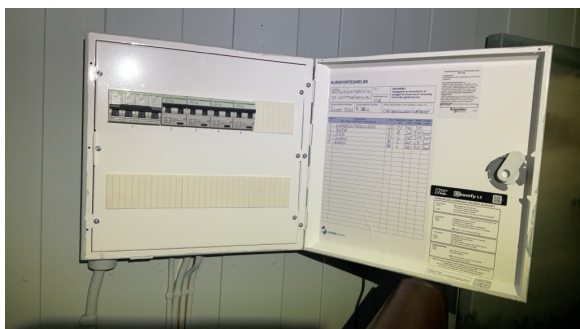
Eier opplyser om følgende i egenerklæring: Forrige eier fikk lagt inn strøm i 2016. Vet ikke hvem, men tror det ble gjort strøm tilgjengelig for alle hytter samtidig. Vi hadde el-kontroll i Målivegen 275 i 2023 (eller 2024) og da fikk vi godkjent alt men fikk beskjed om at komfyrvakt ikke var riktig festet (den har falt ned og ligger på benken). Ellers må man skru av og på sikringen for å få i gang komfyren. Sikringen kobler ikke ut, men komfyren vil ikke virke om ikke vi skrur av og på en gang.
