# Tilstandsrapport

📍 Billebakken terrasse 10, 1783 HALDEN

# gnr. 49, bnr. 92

Rapportdato: 11.03.2024

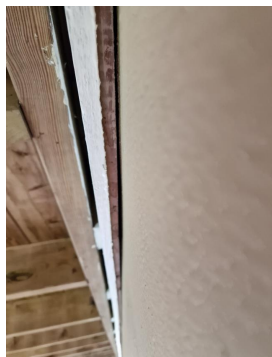
## ! TG 2 Takkonstruksjon/Loft

Saltak med sperrekonstruksjon med limtredrager i møne.  
Takkonstruksjonen ble endret av Byggmester JA Hansen ca 1988. Da boligen ble hevet med en etasje.  
Det er tilgang til tak-konstruksjonen via luker til kott i knevegger og via luke i bod.  
Eldre tak-konstruksjon er synlig i kottet.  
Det er lufting i skråtak med pappskott. Ventil i gavl.

- Det er begrenset/dårlig ventilering av takkonstruksjonen.
- Det er påvist avvik rundt gjennomføringer i takflaten.

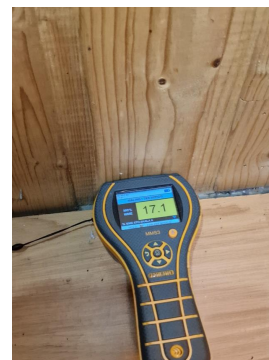
## ! TG 3 Kryp Kjeller

Det er kryprom under deler av boligen. Tilgang via dør i kjeller.  
Synlig fjellgrunn.

Eier informerer om at det kan bli liggende noe vann ved store nedbørsmengder. Det er høye fuktindikasjoner på betonggulv.  
Eier opplyser at det ikke har hvert noe problem med vann inn i innred kjeller del i deres eie av boligen.

- Ytterligere undersøkelser må foretas for å få kartlagt tilstanden og omfanget på eventuelle skader.

I krypkjelleren bør det settes inn en permanent avfukter. Det bør ikke lagres noen organisk materiale på grunn av fuktig miljø.

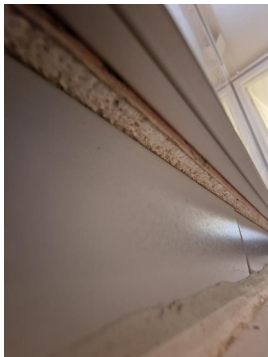
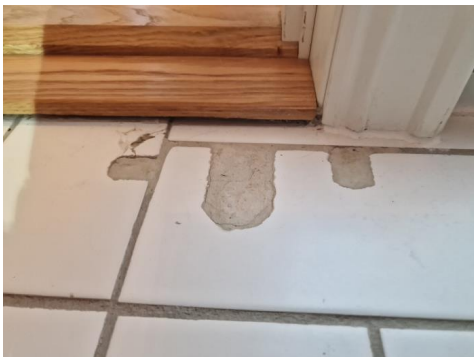
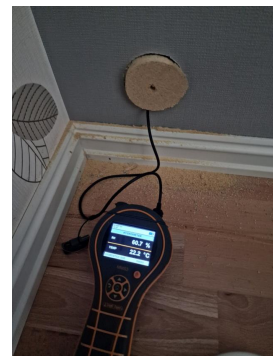
## 1. ETASJE > BAD 1

Det ble foretatt hullboring fra stue/soverom og inn mot våtsonen på badet. Det ble avdekket isolert vegg, dampspærre og sponplate inn mot bad. Luftfuktigheten ble målt til 60% RF (relativ fuktighet) ved 22 grader celsius.  
Det ble målt normale fuktverdier ved hulltaking.

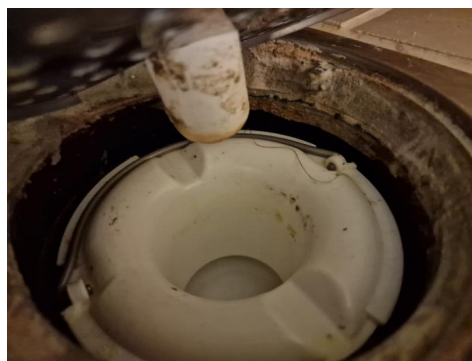
### ! TG 1 Sluk, membran og tettesjikt

Det er plastsluk og Mapei smøremembran på gulv. Det er mottatt sjekkliste og leggeanvisning på membran.

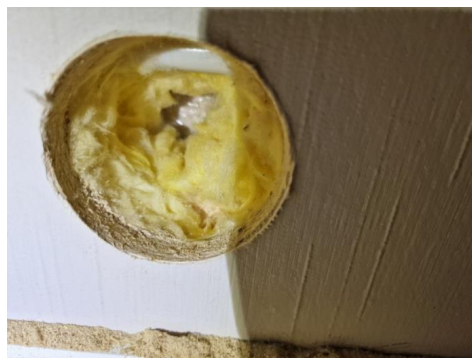
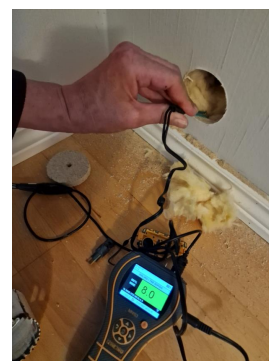
### ! TG 0 Tilliggende konstruksjoner våtrom

Det ble foretatt hullboring fra stue/soverom og inn mot våtsonen på vaskerommet. Det ble avdekket isolert vegg med dampspærre og sponplater. Luftfuktigheten ble målt til 56% RF (relativ fuktighet) ved 22 grader celsius. Det ble målt opp til 8 vekt% fukt i bunnsvill. Det ble målt normale fuktverdier ved hulltaking.

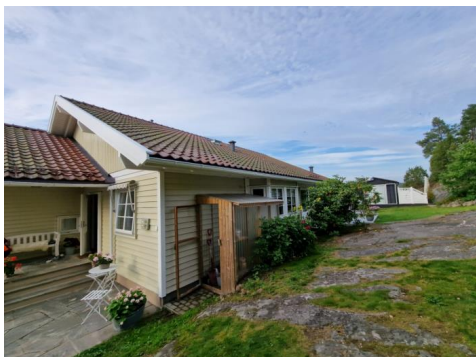
## TG 2 Utvendige vann- og avløpsledninger

Det er offentlig avløp via private stikkledninger og utvendige vannledninger er av jernrør. Utvendige vannledninger er fra 1972. og offentlig vannforsyning via private stikkledninger.
