# Tilstandsrapport

Fritidsbolig

Midtre Gumøyveien 13, 3783 KRAGERØ  
SKJÆRGÅRD

Befaringsdato: 30.04.2025

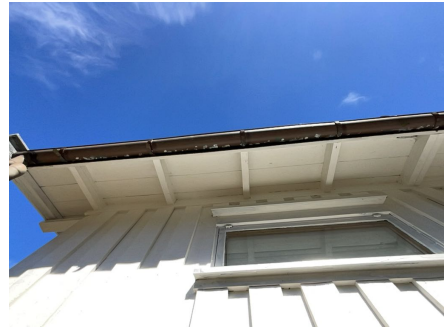
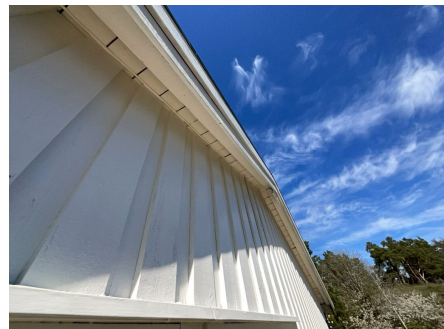
Takets hovedutforming.

Del av takkonstruksjon.

Tak sett fra innsiden.

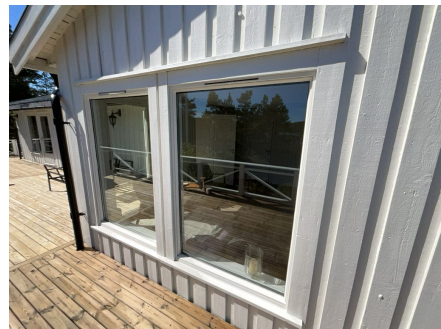
- Det er påvist vinduer med fukt/råteskader.
- Det er avvik:

Eksempel på vindu i yttervegg.

Man må påregne vedlikehold/utskiftning av vinduer, ut fra en vanlig vedlikeholdsvurdering og registrerte skader.

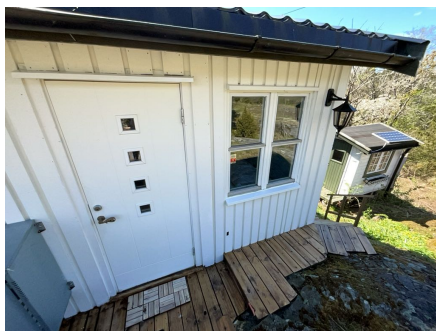
Terrassedør inn til stue og hovedinngangsdør

Terrassedør inn til kjøkken.

Inngangsdør inn til soverom.

Enkel dør inn til under hytte

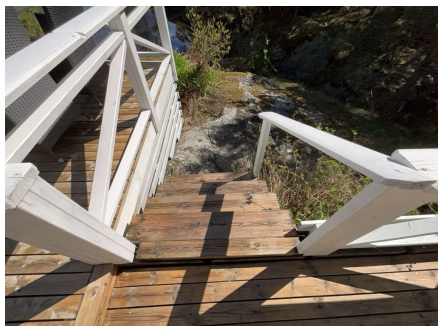
- Åpninger i rekkverk er ikke i henhold til krav i dagens forskrifter.
- Det er avvik:

Trapp ned fra terrasse.

Trapp opp til terrasse.

Trapp mellom terreng.

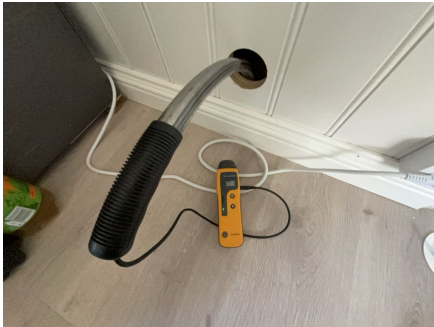
Hulltaking er foretatt uten å påvise unormale forhold.

Hull for kontroll av fukt.

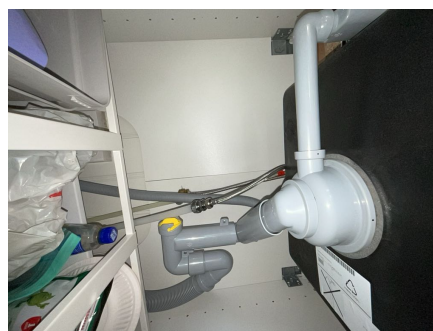
Vær oppmerksom på at anlegg til vann og avløp ikke er lagt frostsikkert.

Del av rør til vann.

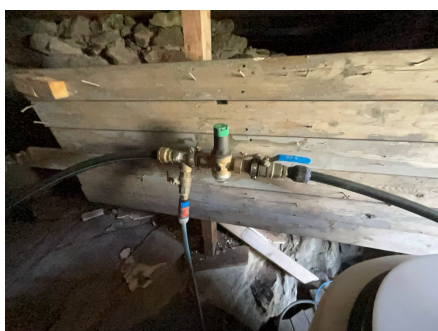
Stoppekran til vann.

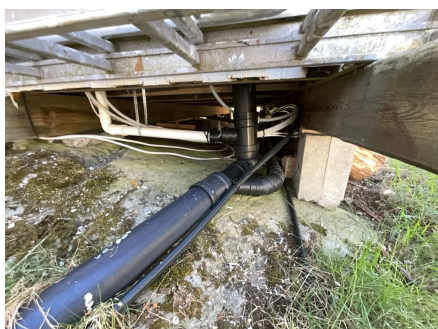
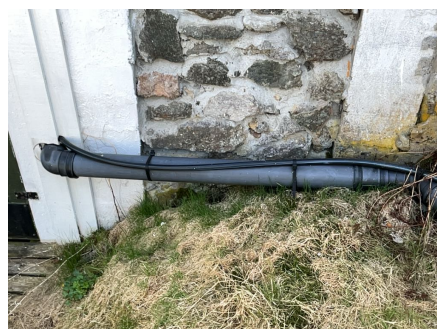
Vær oppmerksom på at anlegg til vann og avløp ikke er lagt frostsikkert.

Del av rør til avløp.

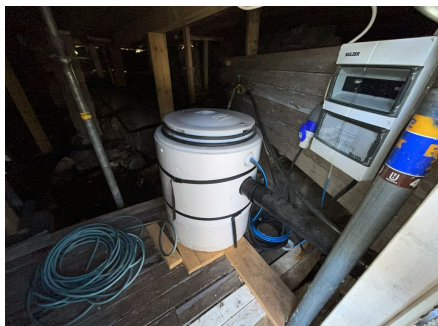
Tank med kværnepumpe.

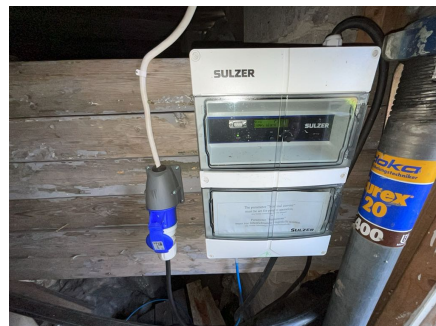
Styreskap til pumpekum.

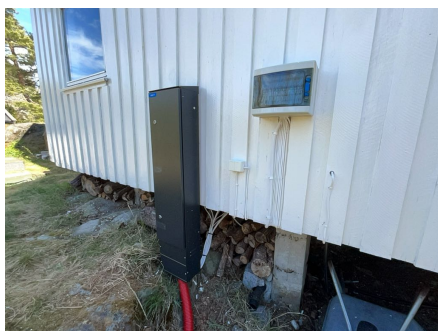
Utvendig skap med hovedsikringer og måler. Sikringsskap.
