Gråorvegen 14 B, 2409 ELVERUM

**Innbydende del av tomannsbolig fra 2008. Familievennlig planløsning med 2 stuer, 4 soverom og 2 bad. Solrik terrasse og hage!**

# Tilstandsrapport

## DEL AV TOMANNSBOLIG

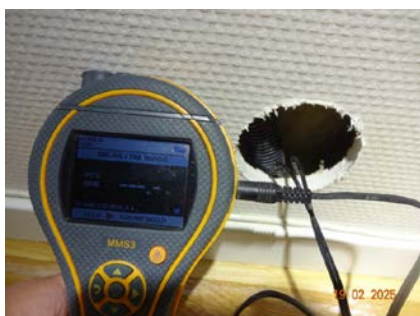
### 1 TG 1 Tilliggende konstruksjoner våtrom

Hulltaking er foretatt nederst på delevegg mot våtsonen. Ved bruk av fuktmåler ble det ikke registrert unormale verdier.

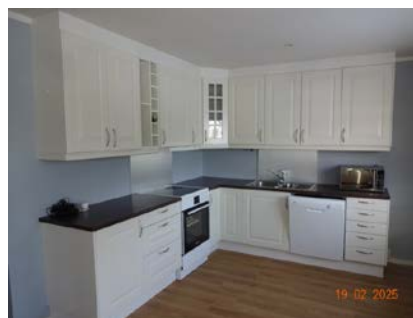
Kjøkkeninnredning med laminert benkeplate, over og underskap, speil fronter, skuffer, del med plater over stekeovn og rustfri kum, del med glassdør, opplegg for oppvaskmaskin, ettgreps blandebatteri og to rustfrie kummer med benkebeslag.

#### Vurdering av avvik:

- Det er påvist andre avvik:

- Det må foretas tiltak for å lukke avviket.

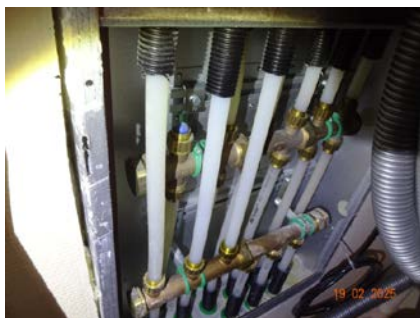
Stoppekran montert i bod under trapp.  
Koblingskap for vannrør i vegg mellom bod under trapp og bad i 1. etasje.  
Vannledninger av rør i rør. Del med kobberør.  
Etablert drensåpning for eventuelt lekkasjevann.  
Utekran montert i 2016.
