# Tilstandsrapport

Enebolig

Tyttebærveien 3, 7200 KYRKSÆTERØRA

Befaringsdato: 12.03.2025

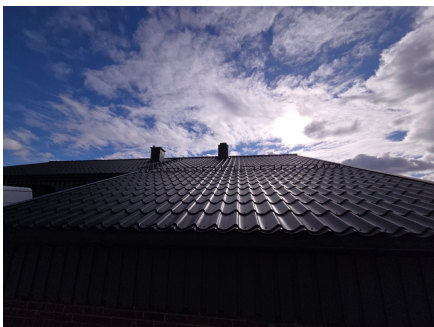
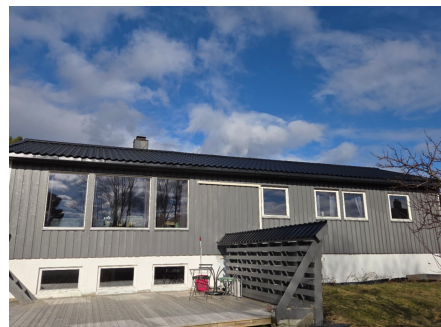
- Siden taket (takkonstruksjon, taktekking og skorstein) kun er observert fra bakkenivå, er vurderingen begrenset av dette. Det er ikke sikkerhetsmessig forsvarlig å bevege seg ut på taket uten tilstrekkelig sikkerhetsutstyr. Det kan være skjulte skader som ikke er synlige under befaringen fra bakkenivå.

- Overvåk tilstanden jevnlig. For å få tilstandsgrad 0 eller 1 må tekkingen skiftes ut, men tidspunktet for når dette er nødvendig er vanskelig å si noe om.

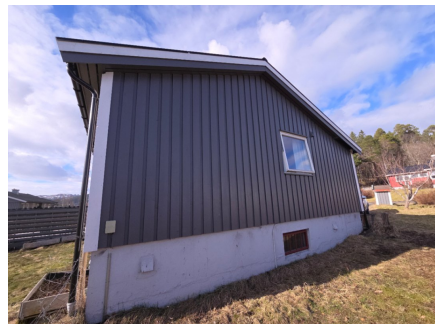
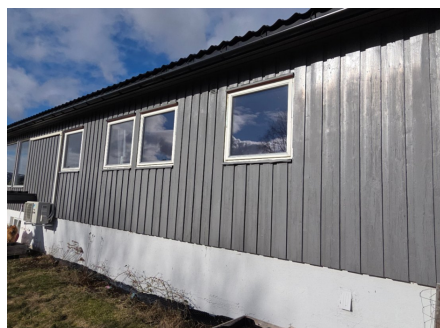
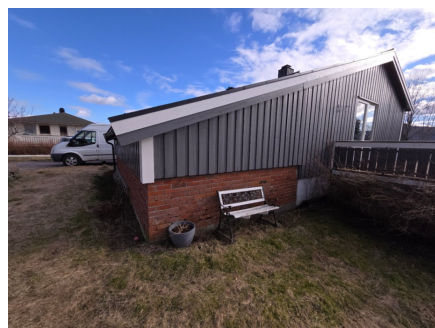
Oversikt

Det er værslitt/oppsprukket trevirke/trepaneler på vegg mot sør og vest

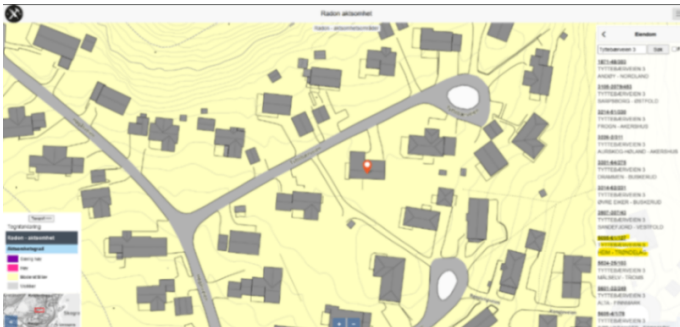
- Eiendommen ligger i et område med, moderat til lav forekomst i følge Norges geologiske undersøkelse (NGU)

- Andre tiltak:
    - I egen bolig er det ikke påbudt å måle radonverdiene eller gjøre tiltak, men det anbefales.
    - Leier du ut bolig, er du pliktig til å måle radon og eventuelt gjøre tiltak dersom nivåene er for høye.
- Skal du måle, bør du gjøre det om vinteren, siden det er da gassen blir opplagret inne i de oppvarmede husene våre.
