Tyttebærveien 3, 7200 KYRKSÆTERØRA

**Enebolig med 3 soverom
beliggende i rolig og barnevennlig
boligområde i Haugen**

Befaringsdato: 12.03.2025

Rapportdato: 25.03.2025

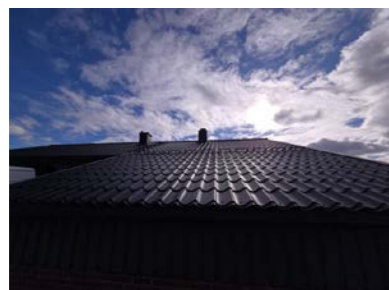
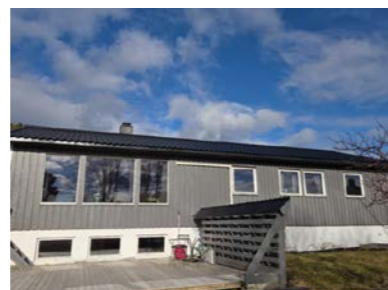
Vurdering av avvik:

- Overvåk tilstanden jevnlig. For å få tilstandsgrad 0 eller 1 må tekkingen skiftes ut, men tidspunktet for når dette er nødvendig er vanskelig å si noe om.

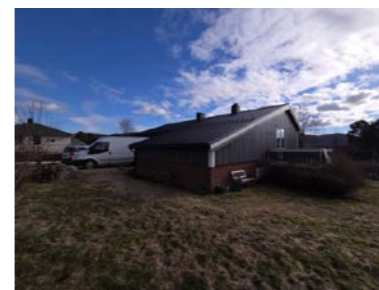
TG 3 Nedløp og beslag

Sorte aluminiums/stål takrenner, nedløp og heldekkende pipebeslag med topphatt. Sort takstige opp til pipe. Nedløp er tilkoblet avløp i grunn.

Oversikt. Det er ikke montert snøfangere på taket, montert snøstoppere ovenfor carport, øvrige deler av taket er uten snøfangere

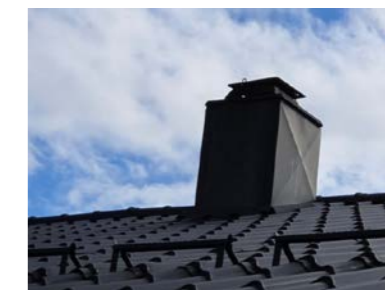
- Overvåk tilstanden jevnlig på pipehatt og luftehatt. For å få tilstandsgrad 0 eller 1 må disse skiftes ut, men tidspunktet for når dette er nødvendig er vanskelig å si noe om.

Pipehatt av ukjent alder, ikke tilpasset mot dagens takteking

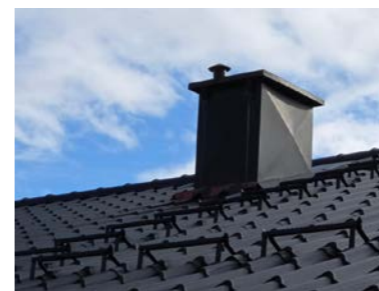
Luftehatt av ukjent alder, ikke tilpasset mot dagens takteking

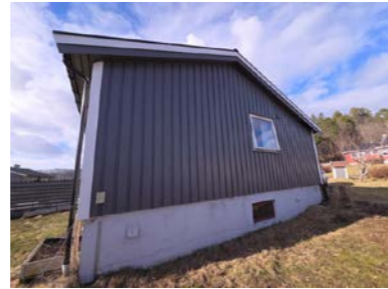
Oversikt

Det er værslitt/oppsprukket trevirke/trepaneler på vegg mot sør og vest

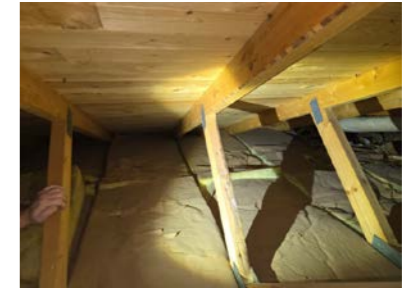
På hvert hjørne av boligen er papiret på isolasjon revet opp av ukjent årsak.

Ingen synlig ventilering av takkonstruksjon mot carport og trapp ned til kjeller sett fra kryploft

- Lufting/ventilering bør forbedres.
- Det bør utbedres ventilering over fra kryploft mot carport og over trapperom for å sikre tilstrekkelig at ventilering. Samtidig må isolasjon sikres slik at vind ikke kommer til fra carport. Konstruksjonen bør også undersøkes for evt. skjulte skader i overgangen ut over de synlige kondensmerkene i underpanelet.
- Takkonstruksjon i carport bør forsterkes på en bedre måte enn hva som er gjort i dag

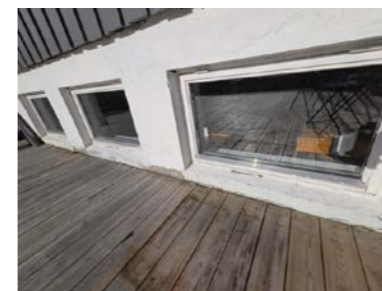
Vindu i kjellerstue

- Karmene i vinduer er slitte og det er sprekker i trevirket.
- Det er avvik:

- Tiltak:
 - Ut ifra alder må vedlikehold og oppgraderinger påregnes.

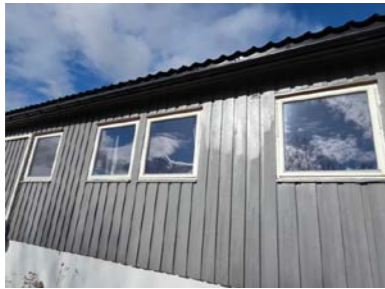
Vindu på kjøkken, gang/allrom og soverom

- Karmene i vinduer er slitte og det er sprekker i trevirket.

- Det må foretas lokal utbedring.

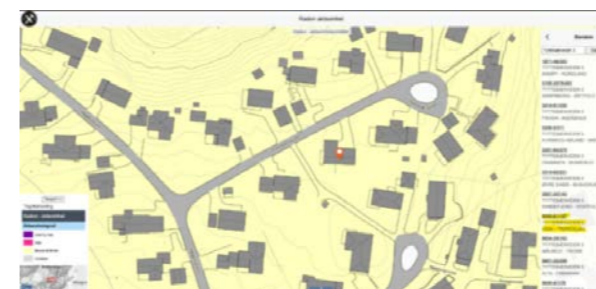
- Eiendommen ligger i et område med, moderat til lav forekomst i følge Norges geologiske undersøkelse (NGU)

- Andre tiltak:
- I egen bolig er det ikke påbudt å måle radonverdiene eller gjøre tiltak, men det anbefales.
- Leier du ut bolig, er du pliktig til å måle radon og eventuelt gjøre tiltak dersom nivåene er for høye.
- Skal du måle, bør du gjøre det om vinteren, siden det er da gassen blir opplagret inne i de oppvarmede husene våre.
