Tilstandsrapport

Boligbygg med flere boenheter

Inndalsveien 110 , 5063 BERGEN

Befaringsdato: 10.02.2026

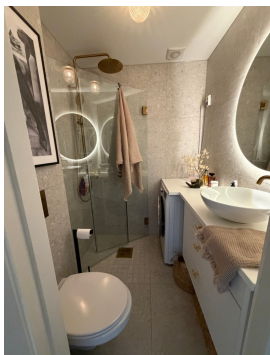
2 ETASJE > BAD - 2.3M2

! TG 1 Overflater vegger og himling

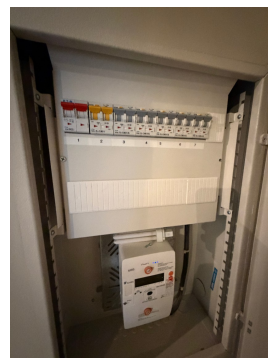
Det er foretatt en enkel vurdering av anlegget basert på selgers informasjon og besiktelse av synlige deler i boligen. Undersøkelsen er basert på spørsmål og punkter fra forskriften Tryggere Bolighandel.
