Krambuneset 102, 4311 HOMMERSÅK

**Hytte med renoveringsbehov**  
**Stor tomt på ca. 3 mål**  
**Nær sjøen og fin utsikt!**

# Hytte med renoveringsbehov Stor tomt på ca. 3 mål Nær sjøen og fin utsikt!

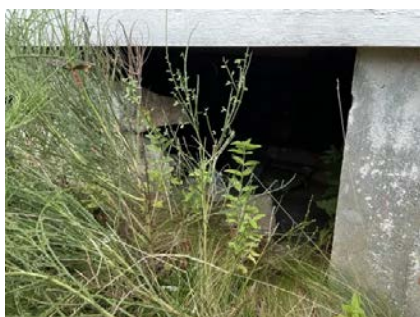
### 6.2 Krypkjeller

Krypkjeller er etablert uten fuktsperre mot grunn er svært utsatt for fuktskader fordi jord-fukt og grunnvann kan trekke opp i kjelleren og skape høy luftfuktighet og synlig vannansamling. Dette gir grobunn for muggsopp og råteskader. Krypkjeller har begrenset tilkomst for kontroll. Det er små og få lufteventiler i krypkjelleren og det er ikke etablert noen lufting over tak for god luftsirkulasjon.

Større vannansamling i krypkjeller.

Tiltak for å fukt-sikre krypkjelleren. Fjern alt organisk materiale fra bakken, slik som trevirke, løv og sagflis, for å unngå vekst av sopp og råte. Legg et lag med kapillær-brytende materiale (minimum 15 cm grov pukk eller singel) på grunnen. Dette hindrer at fukt "kryper" opp fra bakken. Kontroller at overvann ledes vekk fra grunnmuren. Øke ventilasjon med ventiler. Prisoverslag er sjablongmessig og settes på grunn av blant annet begrenset tilkomst fra vei.

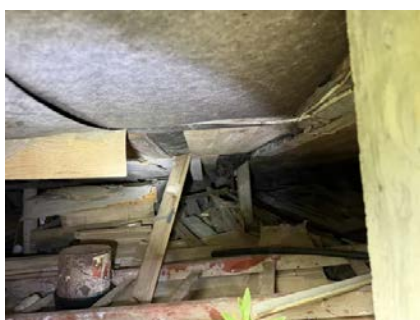
Større vannansamling på bakke under bolig.  
Eternit plater er lagret i krypkjeller.

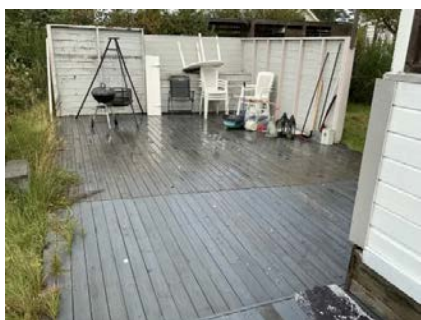
### 6.3 Balkong, terrasse, platting

TG 3 på grunn av blant annet rekkverk på trapp ikke er etablert. Vindu og dør i hagestue er beskrevet under vindu og dører. Ved enkel nivellering er det målt en høydeforskjell på 6 cm. Det registrere spredt fukt råteskade i terrassebord. Mark-terrasse er lagt direkte på bakken uten frostsikring, og bevegelser pga. tele i bakken må påregnes.

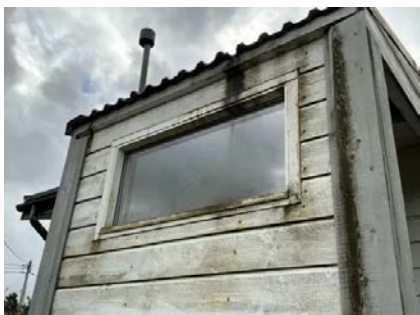
Arbeid med vindu/glass i hagestue er ikke fagmessig utført og tetting er usikker.

Vinder er ikke fagmessig satt inn med vannbord på øvre og nedre del.

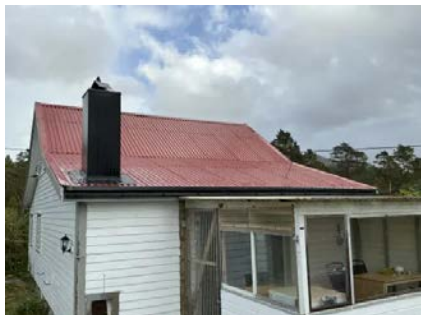
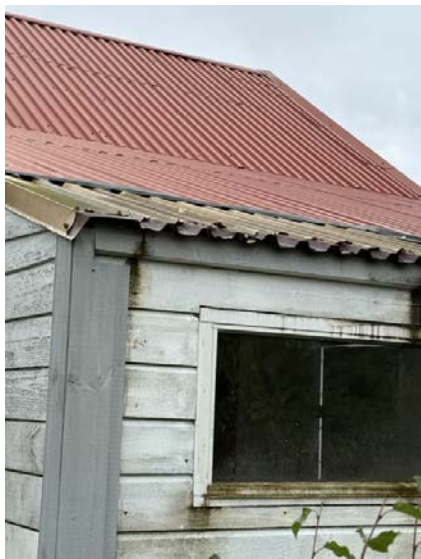
## 6.9 Takteking

Det registreres rust i takplater på overbygg ved inngang og tak-fot-beslag.

Årlig kontroll av takteking og halvårlig rens av nedløpsrør anbefales. Bytte av takplater/beslag med rust/korrosjon må påregnes i tiden som kommer.

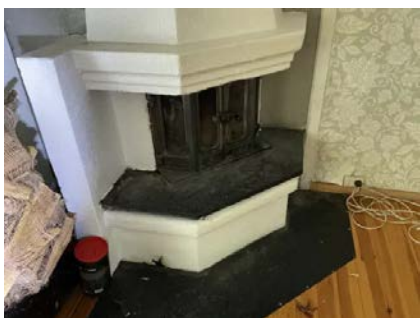
Sprekk på innvendig puss.
