Glåmosveien 13 7372 GLÅMOS

Tilstandsrapport Eierskifte

Boligtype: Enebolig

Byggeår: 1947

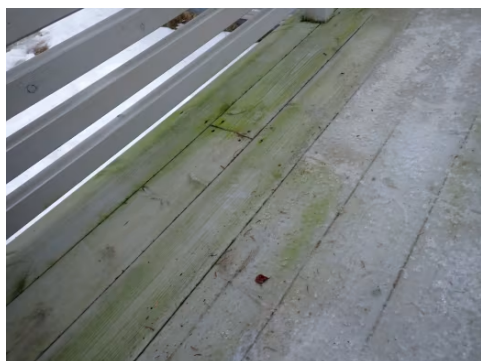
Dørterskel

-Terskel på terrassedør har trukket fukt. Dette på grunn av at terrassegulvet er plassert for høyt i forhold til høyden på dør og innvendig gulv, slik at vannet vil trenge inn i dør og eventuelt inn i veggkonstruksjon.

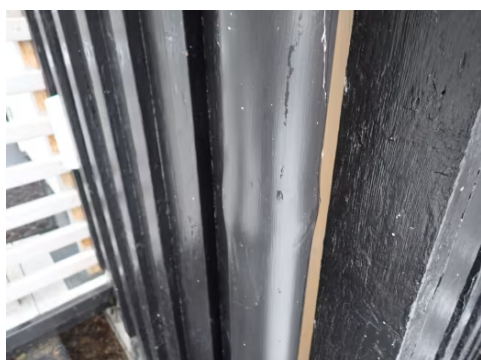
Skadet takrenne

-Det er buling/skade i 1 taknedløp. Dette indikerer frostspreng på vinterstid.

-Det er en skade i takrenne mot øst. Det er også opplyst om generelle drypplekkasjer.

TG 3 på grunn av skader i takrenner, og risiko for fuktskader ved nedbør.

-Skadde deler må skiftes. Det anbefales utskiftinger av renner og nedløp generelt. Kostnadsestimatet er kun satt for utskifting av deler med skader/lekkasjer. Utskifting av alle renner og nedløp, samt etablering av raftbeslag kan medføre ytterligere kostnader.

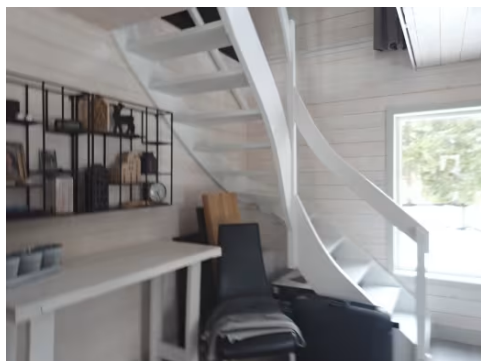
6.20 Trapp: Opp til 2. etasje

Trapp opp til 2. etasje er en malt tretrapp med åpne trinn. Det er etablert rekkverk med stående spiler i 2. etasje. Håndløper er delvis etablert på begge sider.

-Rekkverket anbefales forhøyet slik at det er minimum 90 cm over gulv.

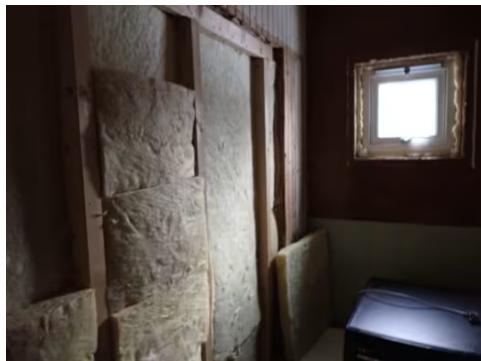
-Våtrommet er delvis revet og kan derfor ikke tas i bruk som normalt før det er renoveret.

TG 3 som følge av behov for renovering.

- Rommet må renoveres før det kan tas i bruk. Kostnadsestimatet er satt for arbeider med å lage et nytt våtrom med dagens størrelse. Utelukkes ikke at ekstrakostnader kan påløpe.
- Det bemerkes at det ikke bør dusjes i rommet uten at vinduet eventuelt fjernes.
- Det er ikke lagt vann til rommet per i dag.

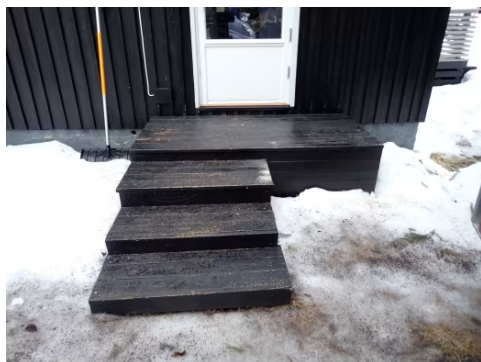
6.31 Øvrig: Utvendige trapper

Det er etablert trapper av impregneret tre ned til terreng fra terrasser på bakkeplan.

-Det må etableres forskriftsmessig håndløper på begge sider av trappeløp. Dette for bedre sikkerhet ved bruk.
